## RAAK GROENBLAUWE OPLOSSINGEN

### Wadi Storminkstraat

## INFILTRATIE TEST

## BODEMVERVUILINGSONDERZOEK

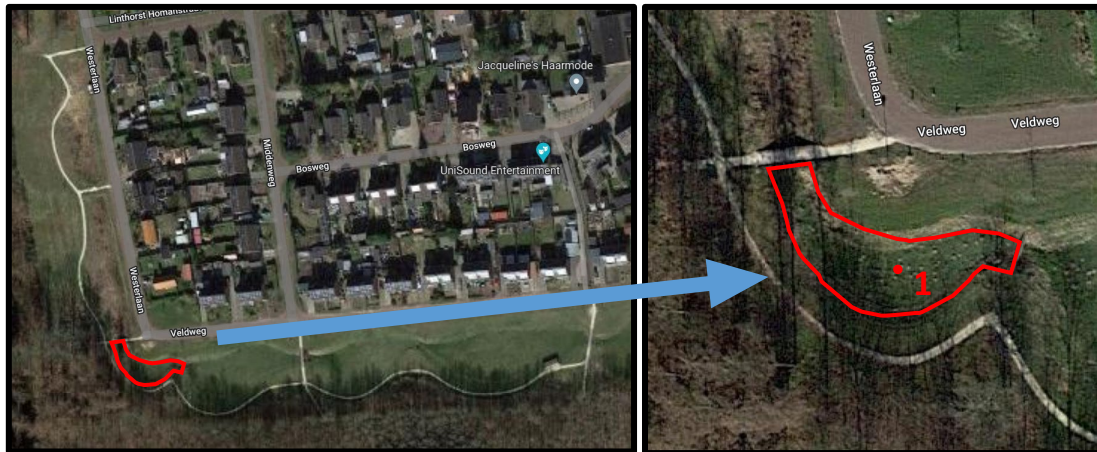
Datum meting: 18-05-2021 (14:43 – 15:32)  
 Methode: Full-scale infiltratietest  
 Omstandigheden: Het regende hard tijdens het uitvoeren van de metingen  
 Opzet meting: Water losgelaten in de wadi, wat in het laatste punt verzamelde. 1 diver gebruikt voor het doen van metingen. Zie kaartje hieronder.

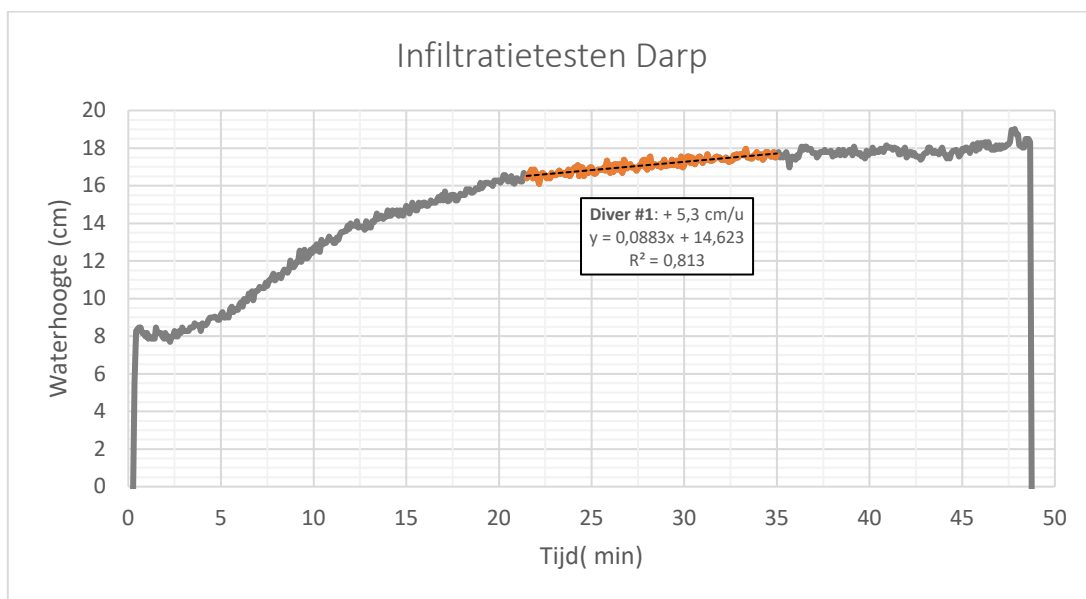
Gem. infiltratiecapaciteit: -5,3 cm/u  
 Voldoening richtlijnen? Niet van toepassing  
 Kenmerken: Door de grote hoeveelheid neerslag liep de wadi sneller vol dan de ondergrond kon verwerken. Daardoor is de infiltratiesnelheid niet af te lezen.

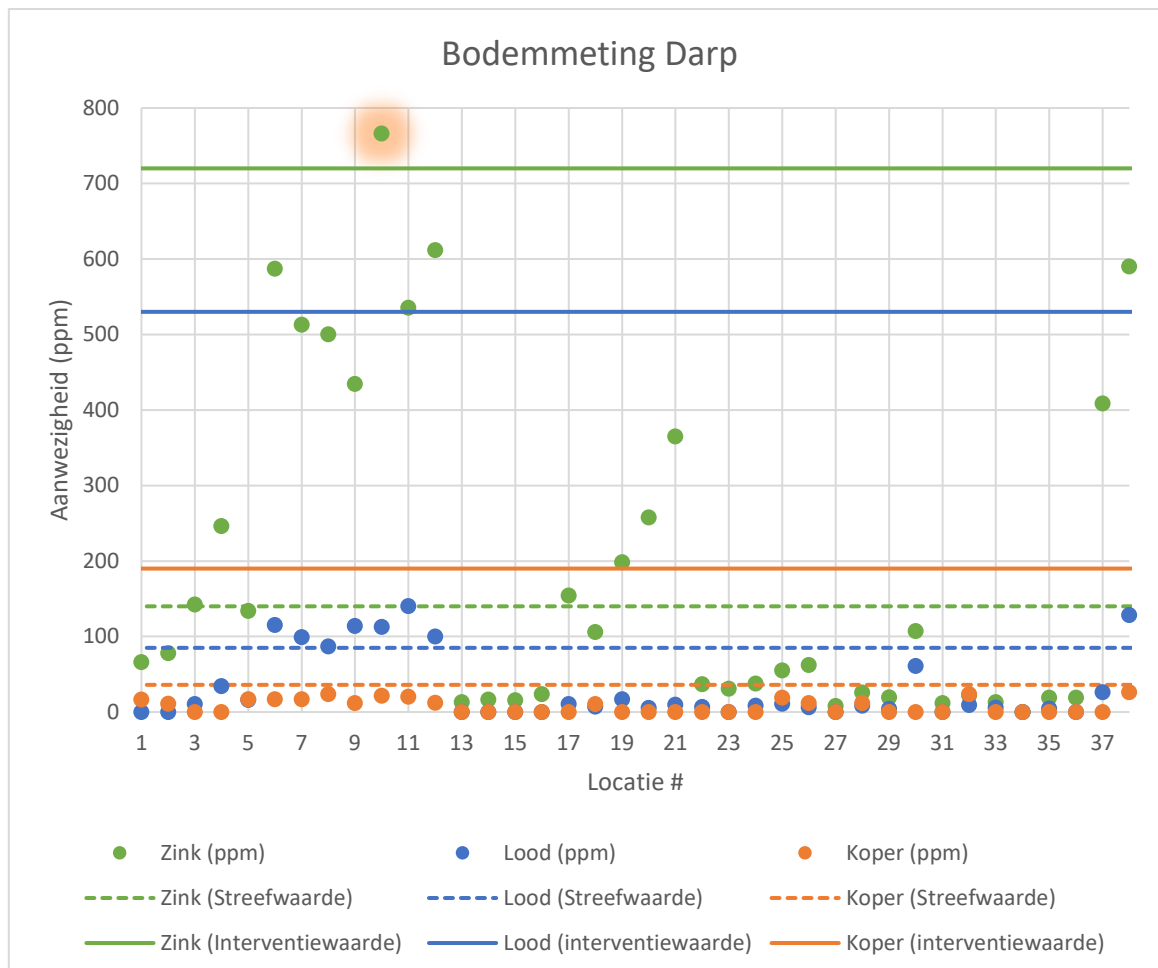
De tabel en grafiek hieronder laten de gevonden concentraties van zink, koper en lood zien ten opzichte van de streef- en interventiewaarden. Er zijn geen GPS-gegevens gekoppeld aan de metingen.

In de wadi rondom Darp is op een aantal punten een overschrijding van zink gevonden, waarvan één de interventiewaarde overschrijdt. Ook van lood wordt een aantal keren de streefwaarde met een kleine hoeveelheid overschreden. De verhoogde zinkwaarden zijn vooral gevonden op de inlaten aan de zuidkant van de wadi. Het laagste punt van de wadi, waar het water vanuit de hele wadi naartoe stroomt. Het is daarom moeilijk vast te stellen wat de bron van de vervuiling is. Aangeraden wordt om op de punten waar een hoge overschrijding is gemeten de grond te vervangen en vervolgonderzoek te doen om de exacte bron van de vervuiling te achterhalen.
