## RAAK GROENBLAUWE OPLOSSINGEN

### Wadi KBS De Vijf-er

| Plaats: | Deventer |

## BODEMVERVUILINGSONDERZOEK

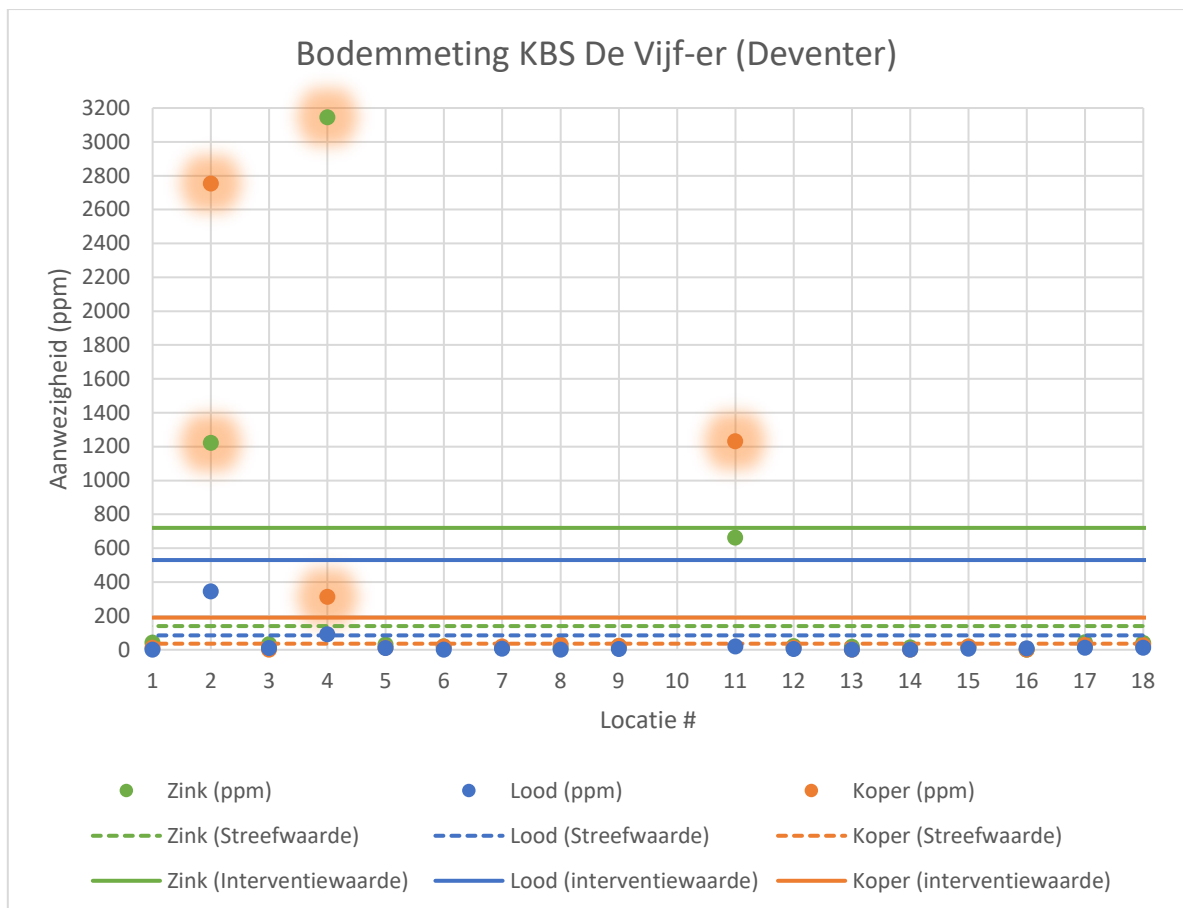
Datum meting: 18-05-2021  
 Methode: XRF-scanner  
 Data: De tabel en grafiek hieronder laten de gevonden concentraties van zink, koper en lood zien ten opzichte van de streef- en interventiewaarden. Er zijn geen GPS-gegevens gekoppeld aan de metingen.

In de wadi naast KBS de Vijf-er zijn een aantal grote overschrijdingen van interventiewaarden rondom koper en zink gevonden. Deze waarden zijn gemeten bij zowel de inlaat als op het diepste punt. Er is geen duidelijke bron aan te wijzen. Een mogelijke oorzaak zijn steenbijnmengingen. Het is aan te raden om de bovenste vervuilde laag van de bodem te vervangen en vervolgonderzoek uit te voeren om de bron van de vervuiling te achterhalen.
