## RAAK GROENBLAUWE OPLOSSINGEN

### Wadi Broederij

| Plaats: | Meppel |
| Locatie: | Broederij (#10) |

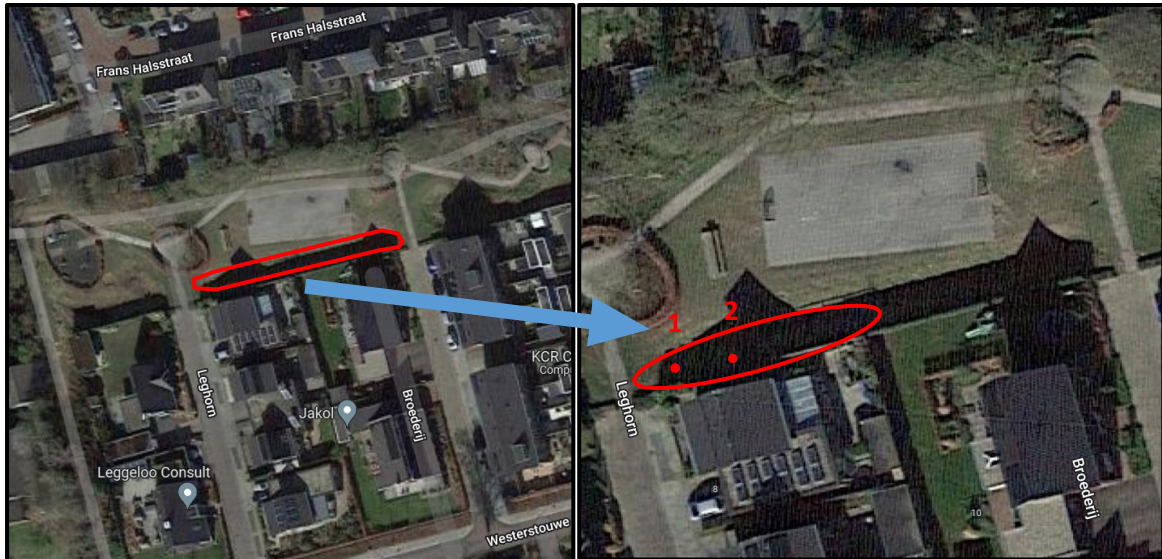
Methode: Full-scale infiltratietest  
 Opzet meting: Wadi hoefde door reliëf niet te worden afgedamd en bleef in het diepere deel liggen. 1 Diver gebruikt voor metingen.  
 Omstandigheden: Het regende tijdens de metingen, wat invloed kan hebben op de gemeten infiltratiecapaciteit.

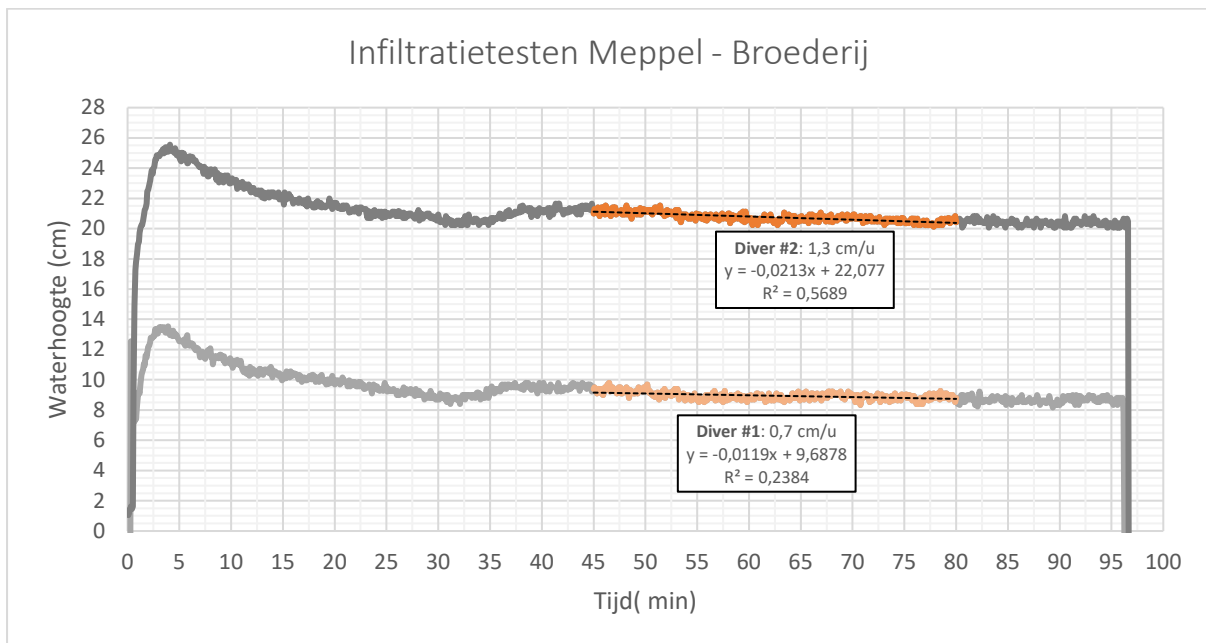
Gem. infiltratiecapaciteit: 1 cm/u  
 Voldoening richtlijnen? Ja, is net binnen 48 uur leeg (= 0,625 cm/u voor 30 cm water)  
 Kenmerken: De infiltratiecurve laat een normaal verloop zien, waarbij het water eerst sneller in de bodem verdwijnt door de sponswerking van de bodem. Zodra deze verzadigd is wordt de 'echte' infiltratiecapaciteit zichtbaar. Er is na 30 minuten wel een kleine stijging, vermoedelijk door regenwater dat bij de wadi instroomde. De wadi voldoet net aan de normen, wat in de gaten moet worden gehouden over de

komende jaren. Als hij langer dan 48 uur volstaat met water ontstaan er risico's omtrent de waterkwaliteit

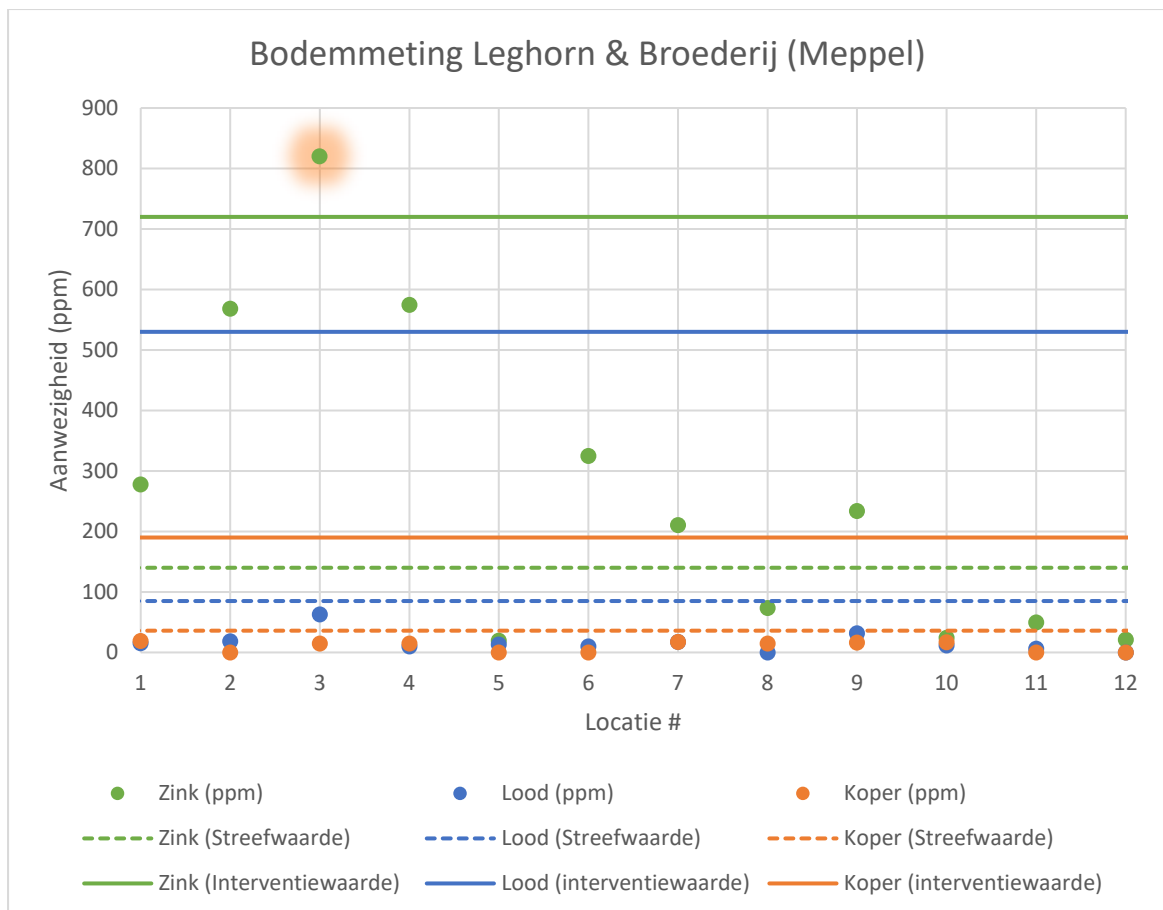
Data: De tabel en grafiek hieronder laten de gevonden concentraties van zink, koper en lood zien ten opzichte van de streef- en interventiewaarden. Er zijn geen GPS-gegevens gekoppeld aan de metingen, maar wel een tekening met punten waarop is gemeten.

Aan de westzijde van de wadi zijn hogere zinkconcentraties gevonden die de streef- en interventiewaarde overschrijdt. Een vermoedelijke bron is de zinken uitbouw op de woning naast de wadi. Geadviseerd wordt op de bodem op deze plekken te saneren om van de hoge zinkconcentraties af te komen en om maatregelen te nemen om de zinktoevoer in de toekomst te beperken. Denk hierbij aan het implementeren van filters of het inzetten van beplanting die zink kan opnemen of vasthouden.
