## RAAK GROENBLAUWE OPLOSSINGEN

### Wadi Leghorn

| Plaats: | Meppel |
| Locatie: | Leghorn (#3) |

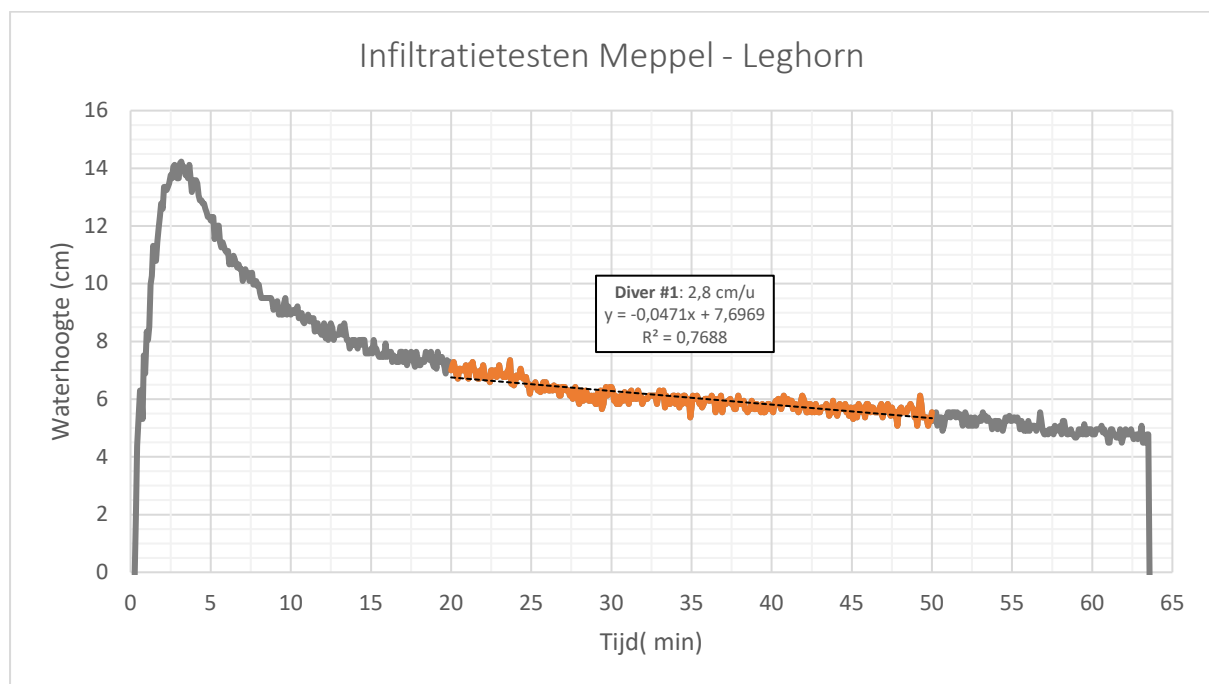
Data: Ruwe data in apart Excel-document. Infiltratiegrafiek hieronder

| Gem. infiltratiecapaciteit: | 2,8 cm/u |
| Voldoening richtlijnen? | Ja, is binnen 48 uur leeg (= 0,625 cm/u voor 30 cm water) |
| Kenmerken: | De infiltratiecurve laat een normaal verloop zien, waarbij het water eerst sneller in de bodem verdwijnt door de sponswerking van de bodem. Zodra deze verzadigd is wordt de 'echte' infiltratiecapaciteit zichtbaar. |

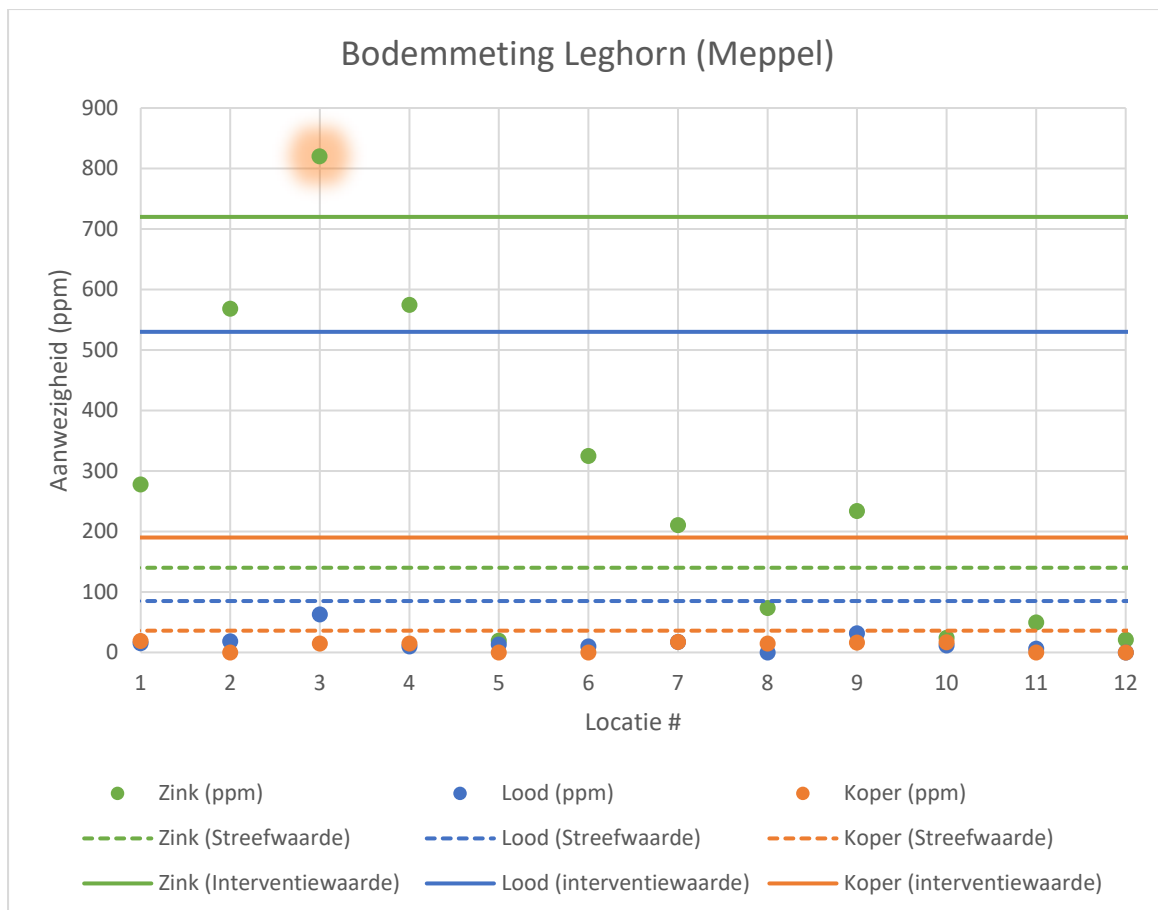
Data: De tabel en grafiek hieronder laten de gevonden concentraties van zink, koper en lood zien ten opzichte van de streef- en interventiewaarden. Er zijn geen GPS-gegevens gekoppeld aan de metingen, maar wel een tekening met punten waarop is gemeten.

Onderin de wadi, is een hoge zinkconcentratie gevonden die de interventiewaarde overschrijdt. Een vermoedelijke bron is de zinken uitbouw op de woning naast de wadi. Geadviseerd wordt op de bodem op deze plekken te saneren om van de hoge zinkconcentraties af te komen en om maatregelen te nemen om de zinktoevoer in de toekomst te beperken. Denk hierbij aan het implementeren van filters of het inzetten van beplanting die zink kan opnemen of vasthouden.
