## RAAK GROENBLAUWE OPLOSSINGEN

### Wadi Bellinckhof

| Locatie: | Bellinckhof (#1) |

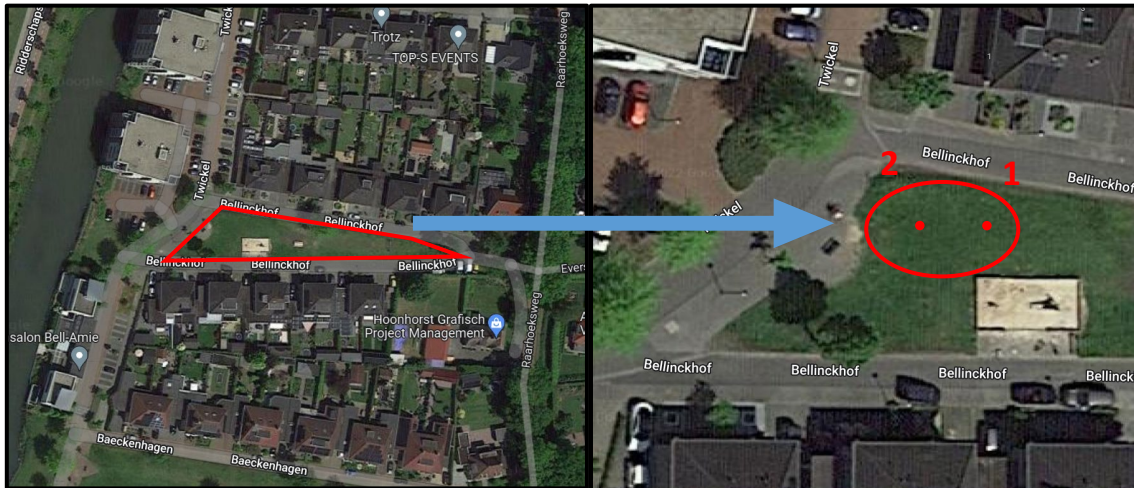
| Opzet meting: | Water losgelaten in de wadi, wat in het laatste punt verzamelde. Gezien de omvang van de wadi is dat tot één hoek van de wadi beperkt gebleven. 2 Divers gebruikt voor het doen van metingen. Zie kaartje hieronder. |

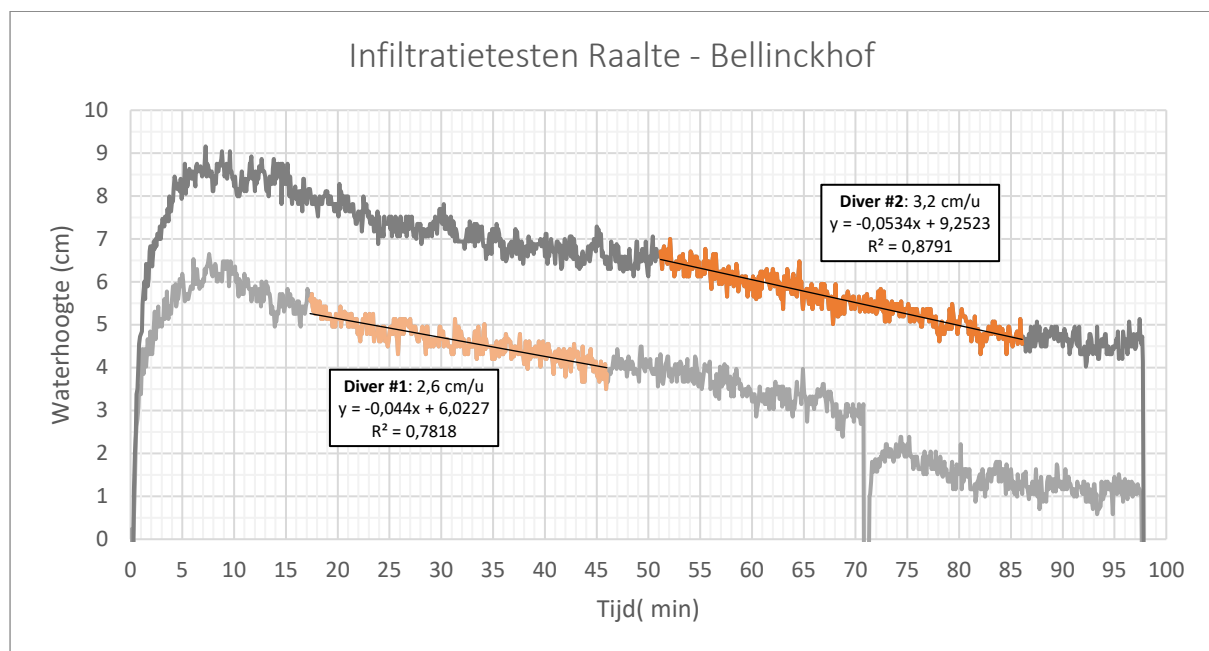
| Gem. infiltratiecapaciteit: | 2,9 cm/u |
| Voldoening richtlijnen? | Ja, is binnen 48 uur leeg (= 0,625 cm/u voor 30 cm water) |
| Kenmerken: | De infiltratiecurve heeft een wat grillig verloop door de regenval die tijdens de proef de wadi inliep. Hierdoor schiet de waterstand steeds op en neer. Verder volgt de curve een gestage lijn. |

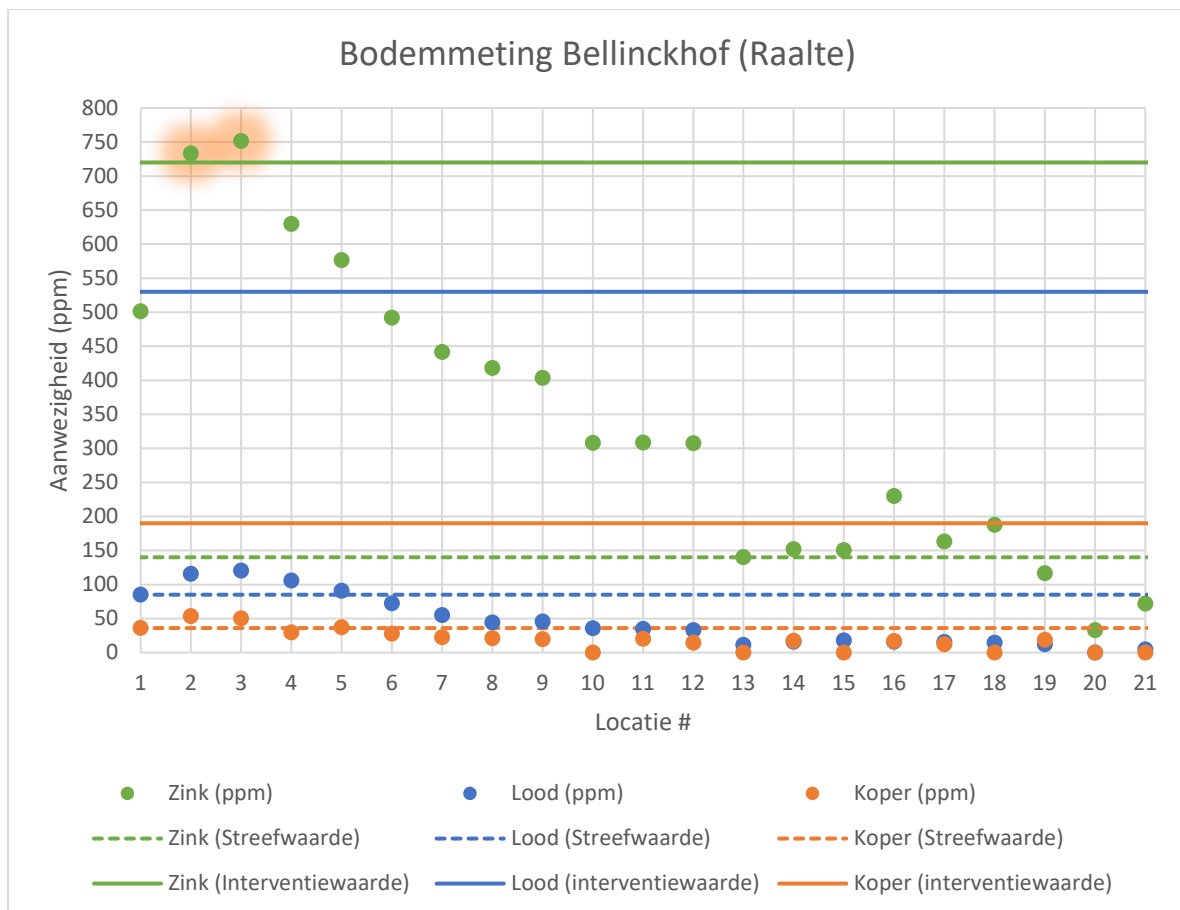
Data: De tabel en grafiek hieronder laten de gevonden concentraties van zink, koper en lood zien ten opzichte van de streef- en interventiewaarden. Er zijn geen GPS-gegevens gekoppeld aan de metingen, maar wel een tekening met punten waarop is gemeten. De metingen zijn van oost naar west uitgevoerd.

In de wadi aan de Bellinckhof zijn zowel aanzienlijke zink, als lood- en koperconcentraties gevonden. De zinkconcentraties overschrijden de interventiewaarden en vereisen omwille van gezondheidsrisico's ingrepen. De koper- en loodconcentraties zijn nog niet bedreigend, maar dienen wel in de gaten te worden gehouden. De overschrijdende concentraties van zink zijn vooral in de oostelijke hoek van de wadi gevonden. Een duidelijke oorzaak is in het veld niet gevonden, maar komt mogelijk door een ander dakoppervlak of de aanwezigheid van parkeerplaatsen in deze hoek. Geadviseerd wordt op de bodem op deze plekken te saneren om van de hoge zink- en koperconcentraties af te komen en om maatregelen te nemen om de toevoer hiervan in de toekomst te beperken. Denk hierbij aan het implementeren van filters op de instroompunten van de wadi of het inzetten van beplanting die deze metaaldeeltjes kan opnemen of vasthouden.
