RAAK GROENBLAUWE OPLOSSINGEN

Wadi Eikepage

Soort maatregel:	Wadi
Plaats:	Limmen
Locatie:	Eikepage
Climatescan link:	https://climatescan.nl/projects/6547/detail
GPS Indicatie:	X:52.575867, Y:4.688248

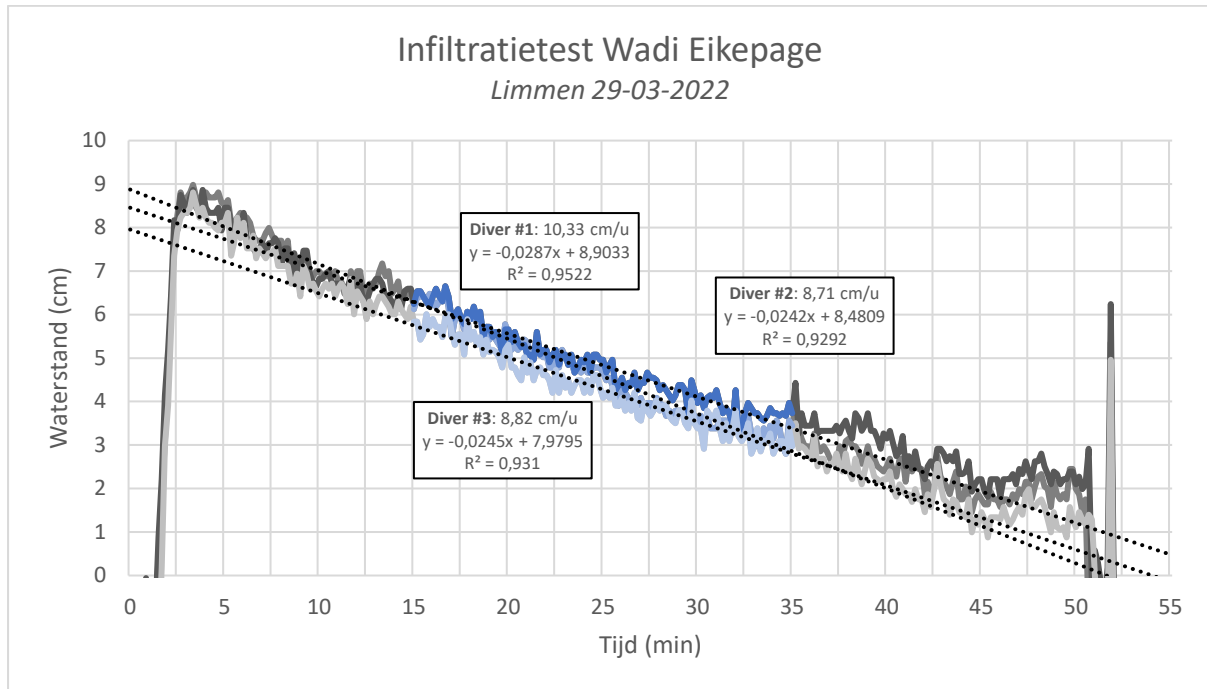
Gem. infiltratiecapaciteit: 9,3 cm/u
 Voldoening richtlijnen? Ja, is ruim binnen 48 uur leeg (= 0,625 cm/u voor 30 cm water)
 Kenmerken: De divers laten grotendeels een normaal verloop van de infiltratiecurve zien in de wadi aan de Eikepage. Op het eind van de test wordt het verloop wat rommelig, wat verklaard kan worden door versterkingen in de afdamming met oog op het voorkomen van lekverlies.

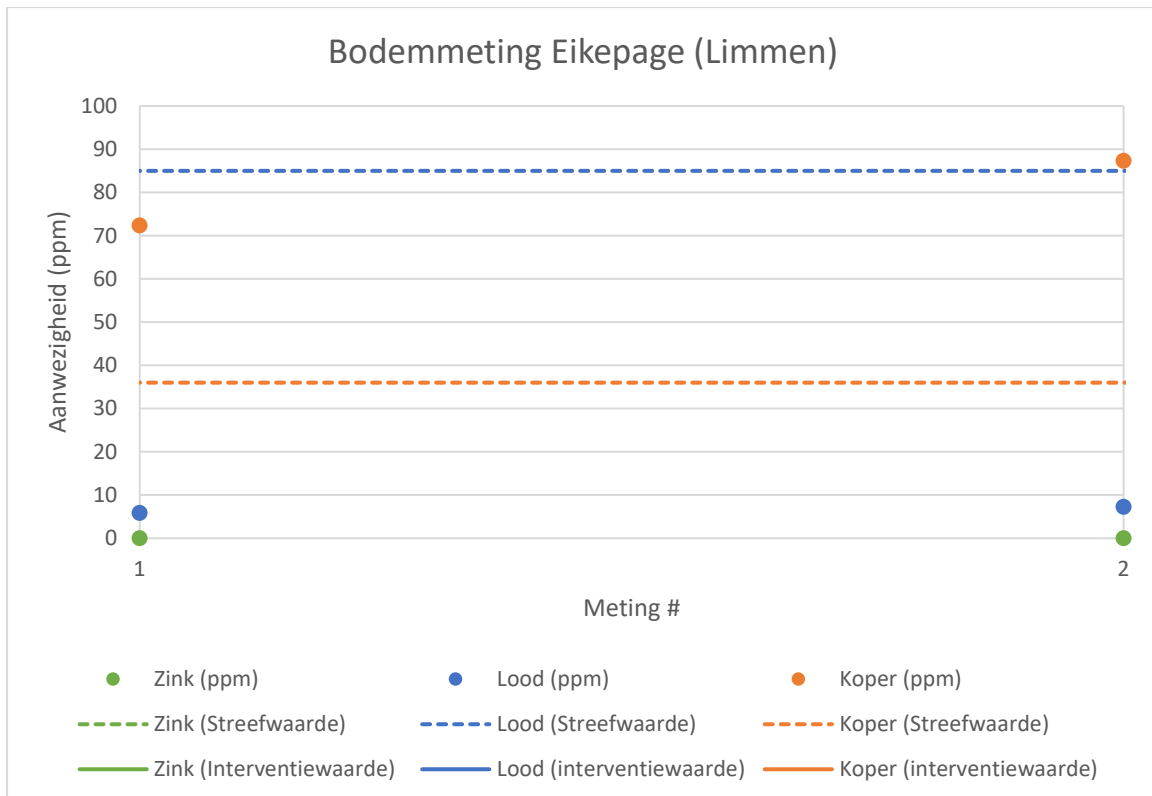
Conclusie: In de wadi aan de Eikepage zijn alleen metingen in de toplaag bij het instroompunt uitgevoerd. Hier zijn hogere concentraties van koper in de bodem gevonden, die wel de streefwaarde maar niet de interventiewaarde overschrijden. Hoewel ingrijpen op korte termijn niet nodig is wordt wel geadviseerd om deze waarden in de gaten te houden met het oog op de speelfunctie van de wadi en de mogelijke gezondheidsrisico's van hoge koperconcentraties. Een bron van de kopervervuiling is niet duidelijk geworden.
