## RAAK GROENBLAUWE OPLOSSINGEN

### Wadi Koningshof

| Plaats: | Castricum |
| Locatie: | Koningshof |

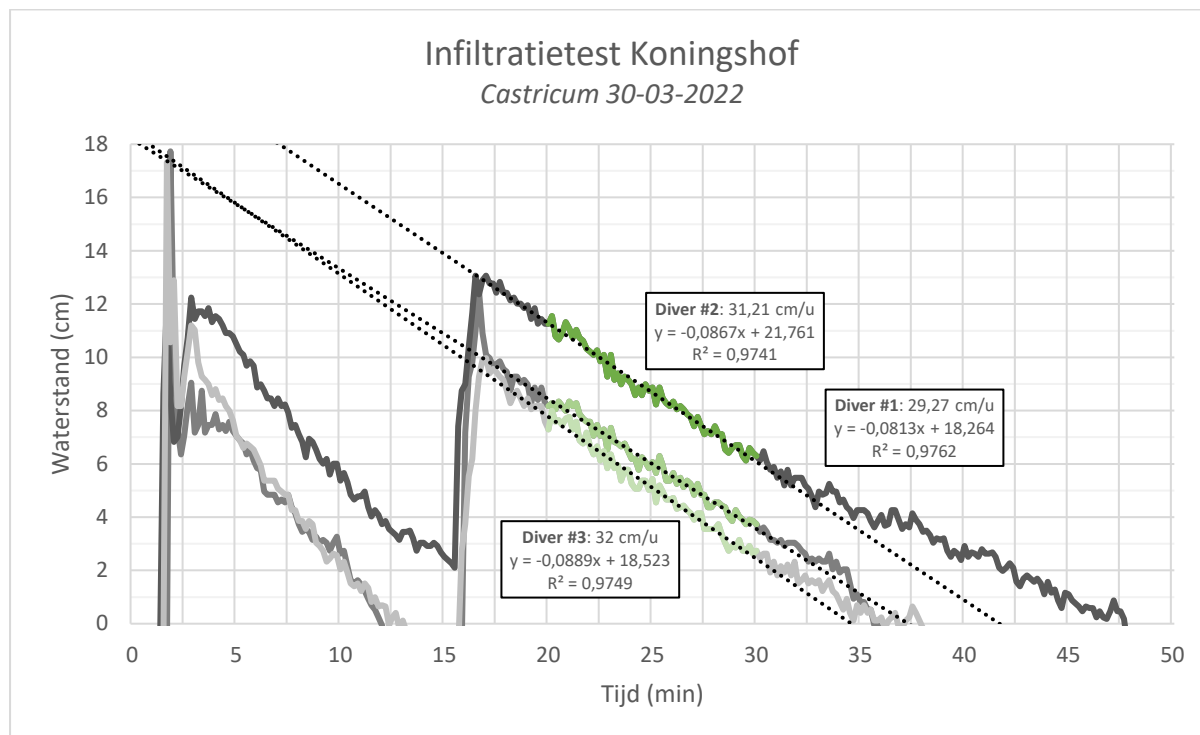
Gem. infiltratiecapaciteit: 30,8 cm/u  
 Voldoening richtlijnen? Ja, de wadi is zelfs met een verzadigde bodem ruim binnen 48 uur leeg (= 0,625 cm/u voor 30 cm water)  
 Kenmerken: De grafiek laat een normale infiltratiecurve zien zonder bijzonderheden.

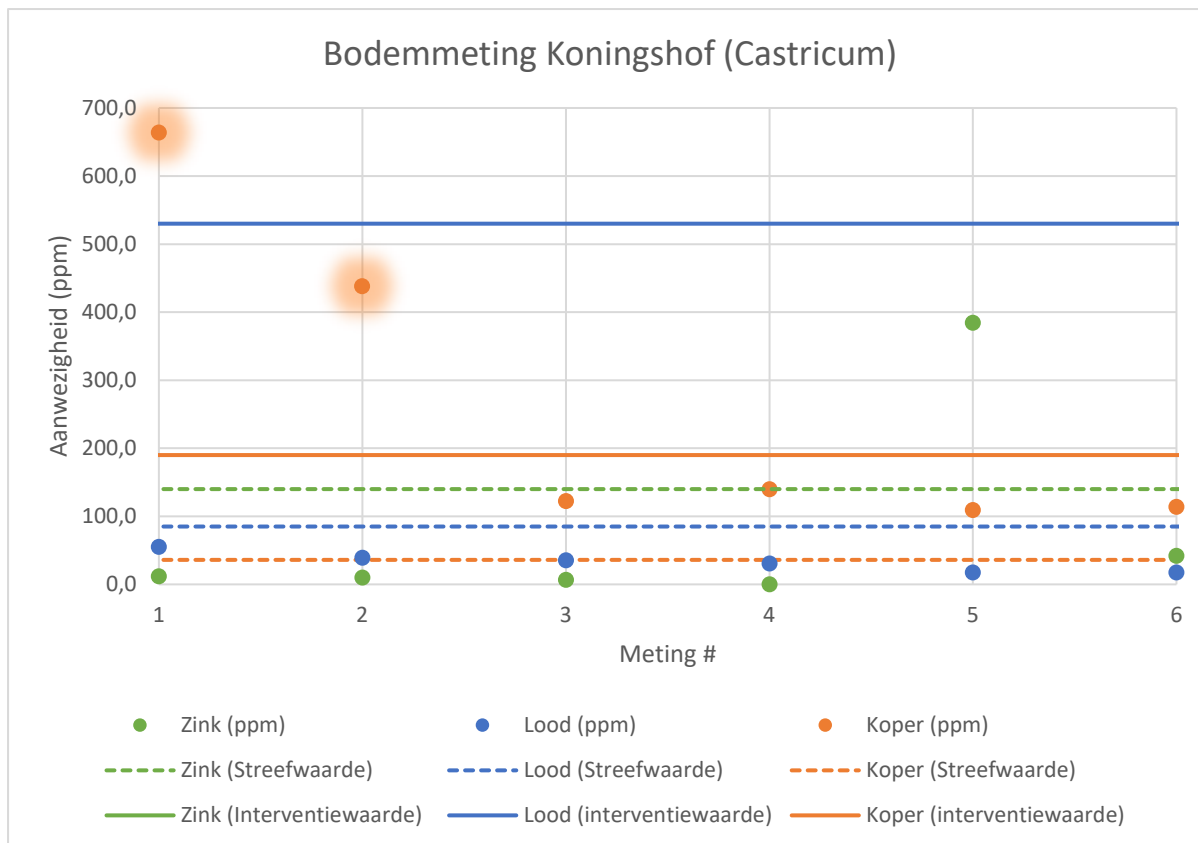
De wadi aan de Wikkeweg laat overal door de wadi heen overschrijdingen van koperwaarden zien, waarvan een aantal fors de interventiewaarden overschrijden. Er is geen duidelijke bron voor de vervuiling zichtbaar in de straat. Mogelijk was de achtergrondwaarde van de aarde in de toplaag al hoog voor gebruik in de wadi. Op een enkele plek is ook een hogere zinkconcentratie terug te zien, wat verklaard kan worden met de naastgelegen parkeerplaats. Omdat de wadi geen speel- of ontmoetingsfunctie heeft is ingrijpen niet noodzakelijk. Wel wordt geadviseerd om verder onderzoek te doen naar de bron van de kopervervuiling.
