## RAAK GROENBLAUWE OPLOSSINGEN

### Wadi Sloeweg

| Plaats: | Vlissingen |
| Locatie: | Sloeweg |

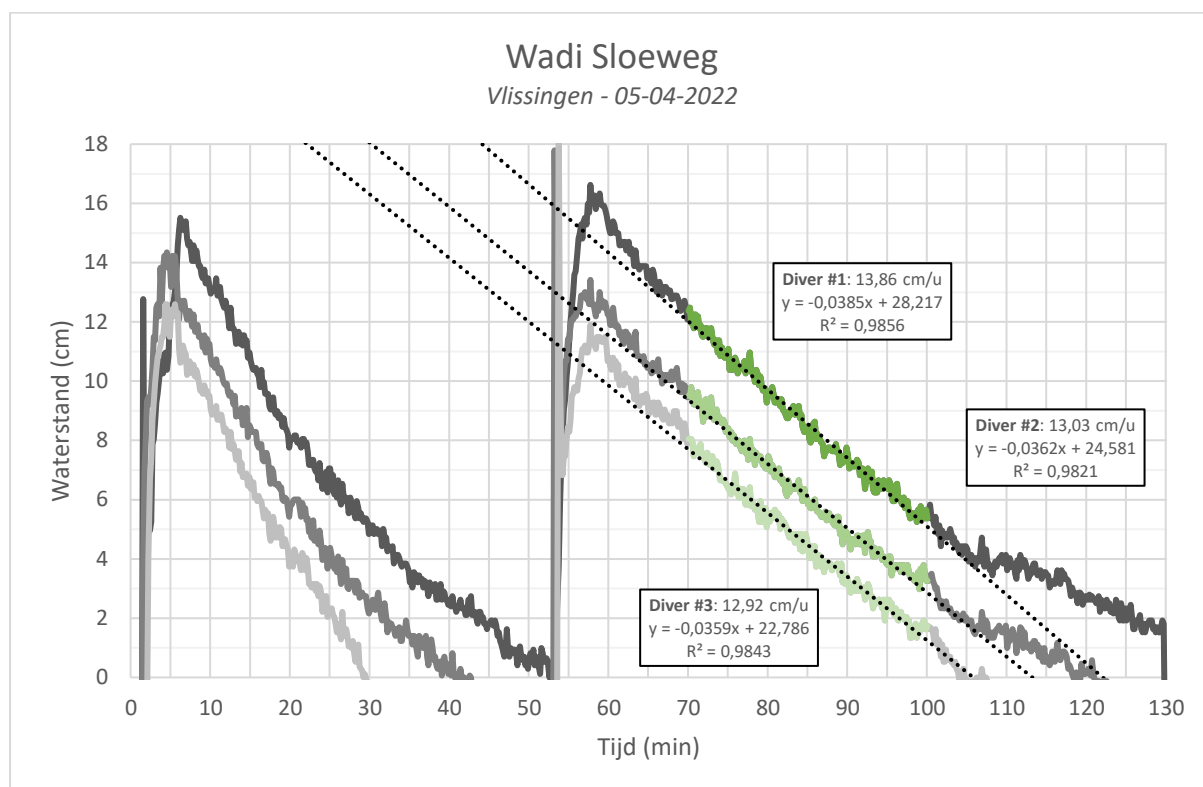
Gem. infiltratiecapaciteit: 13,3 cm/u  
 Voldoening richtlijnen? Ja, de wadi is ruim binnen 48 uur leeg (= 0,625 cm/u voor 30 cm water)  
 Kenmerken: De infiltratiegrafieken laat een normaal verloop zien. De infiltratiesnelheid tijdens de tweede vulling (verzadigde bodem) is duidelijk langzamer dan die tijdens de eerste vulling.

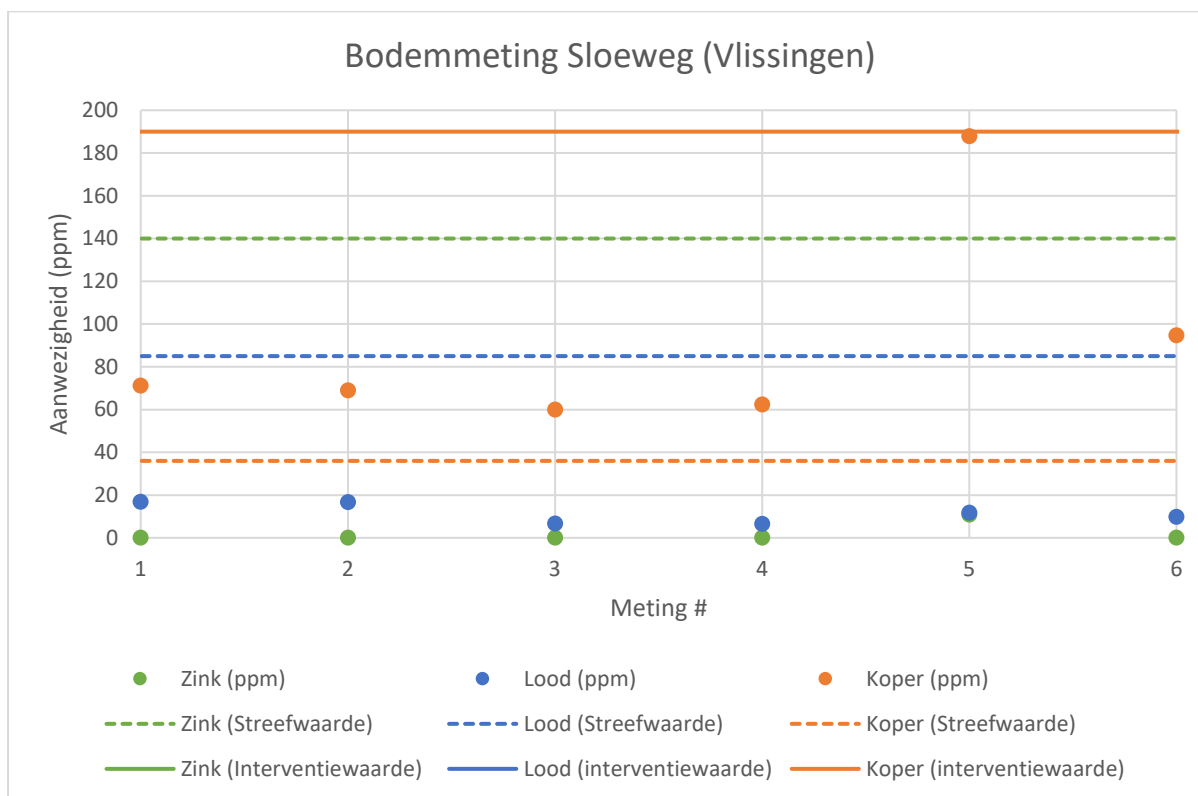
De wadi aan de Sloeweg laat een aantal overschrijdingen van koperwaarden zien. Er is geen duidelijke bron voor de vervuiling. Mogelijk was de achtergrondwaarde van de aarde in de toplaag al hoog voor gebruik in de wadi, of is de XRF-scanner verkeerd ingesteld. Gezien de hoeveelheid vervuiling en de gezondheidsrisico's die dit meebrengt is het raadzaam om de tests op termijn nog eens uit te voeren en de mogelijke bron voor de vervuiling te achterhalen.
