## RAAK GROENBLAUWE OPLOSSINGEN

### Wadi Gemeentehuis Raalte

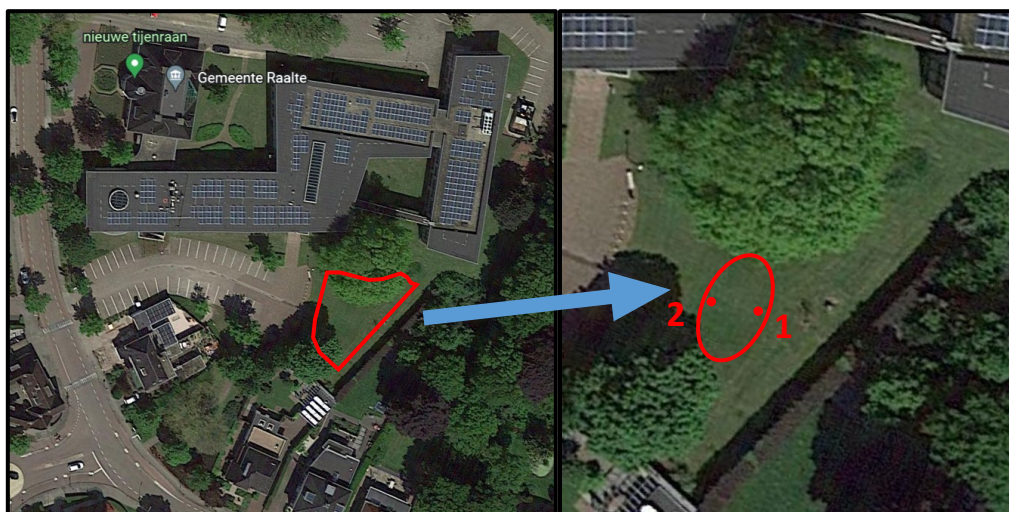
Methode: Full-scale infiltratietest  
 Omstandigheden: Geen bijzondere omstandigheden  
 Opzet meting: Water losgelaten in de wadi, wat in het laatste punt verzamelde. 2 Divers gebruikt voor het doen van metingen. Zie kaartje hieronder.

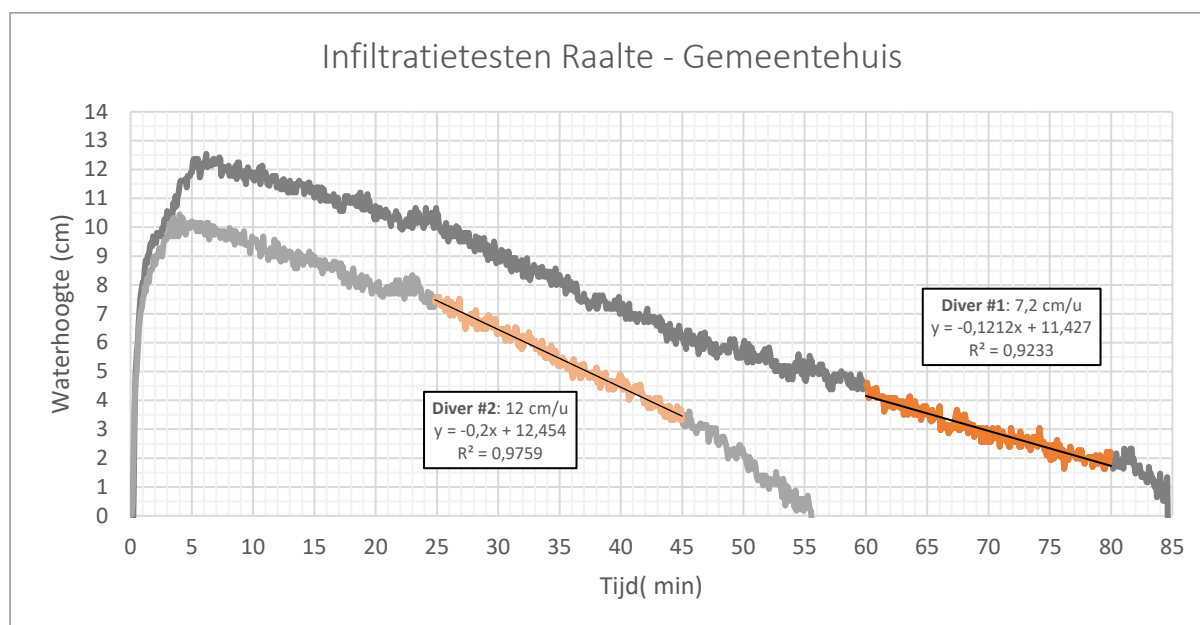
Data: Ruwe data in apart Excel-document. Infiltratiegrafiek hieronder

Gem. infiltratiecapaciteit: 9,6 cm/u  
 Voldoening richtlijnen? Ja, is binnen 48 uur leeg (= 0,625 cm/u voor 30 cm water)  
 Kenmerken: De infiltratiecurves hebben een stabiel verloop De curve van diver #2 versneld aan het eind, mogelijk veroorzaakt door reliëf in de wadi.
