## **Bodemonderzoek in potentieel relevante gebieden bij aansluiting op A27**

**Onderzoek in opdracht van Rijkswaterstaat (Opdrachtnummer  
4300014637)**

**20 september 2018  
Sevink Consultancy, Baarn**

# De bodem van het plangebied Huydecopersweg, aansluiting op A27

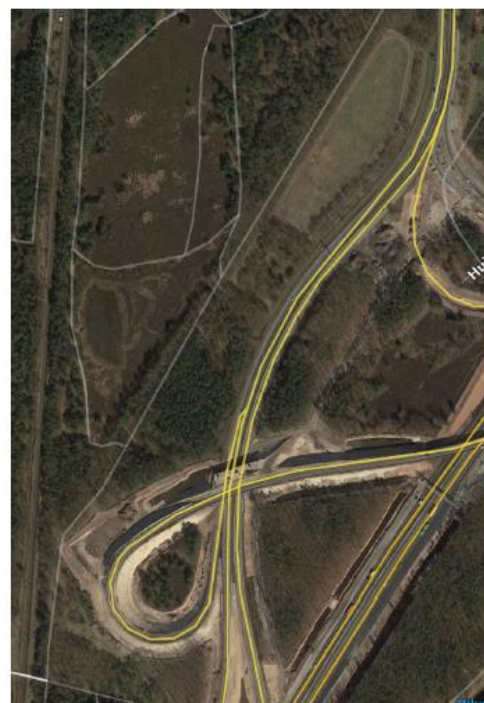
Figuur 1: Varianten van de geplande calamiteitenberging (a, b en c) en satellietbeeld van het plangebied (d).

Binnen het tracé van het Tienhovens kanaal bestaat de vegetatie buiten de voormalige wegen en bijbehorende taluds vrijwel overal uit bos (zie figuur 1d). Alleen in het noorden en in het zuiden van het plangebied komt open terrein voor met een grazige vegetatie. Aan de westzijde wordt het begrensd door een vrij uitgestrekt heidegebied. Aan de oostzijde komen een aantal rommelige bosrestanten voor, ingeklemd tussen de diverse wegen en taluds.

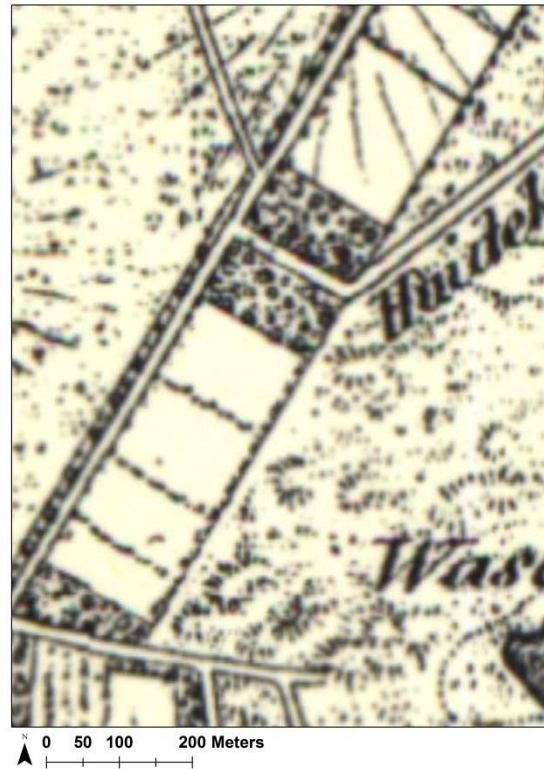
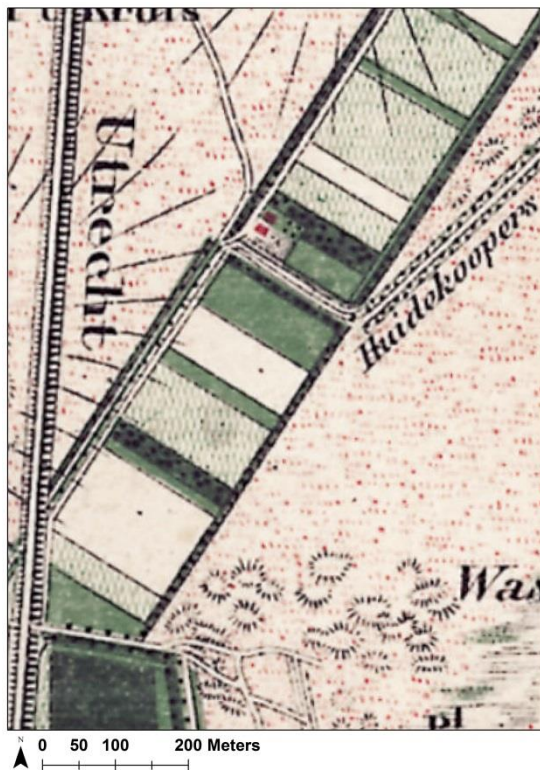
a) Kaart 1843

b) Kaart 1850

c) Kaart 1874

d) Kaart 1901

Figuur 2: Oude topografische kaarten van het plangebied, alle op dezelfde schaal.

Vanuit oude kaarten is de ontwikkeling van het gebied en haar landgebruik goed te reconstrueren. Deze kaarten zijn alle op dezelfde schaal en met dezelfde oriëntatie

weergegeven in fig. 2. De oudste kaart met het tracé van het Tienhovens kanaal dateert uit 1843 en op deze kaart is nog geen percelering zichtbaar (zie fig. 2a). De gronden zijn kennelijk na 1843 tijdens de 2<sup>e</sup> heideverdeling van 1843 verkocht (Meyer, 1980). Op de kaart van 1850 (fig. 2b) is al een percelering te zien. De kaart van 1874 (fig. 2c) toont een boerderij en een uitgesproken percelering, wijzend op intensieve ontginning voor de landbouw. Hetzelfde beeld is zichtbaar op de kaart van 1901 (fig. 2d). De kaart van 1901 is geplot naast het huidige satellietbeeld (fig. 3). Van dit oorspronkelijke landbouwkundige gebruik van het gebied is thans niets meer terug te vinden, met uitzondering van het noordelijkste deel van het plangebied, waar een paardenrenbaan aanwezig is.

- 2) De Gooiland kaart uit 1843 toont de eerste verkaveling en laat zien dat de meest noordelijke boringen precies in het verlengde van het geplande tracé liggen. Boringen A19, A22, A26, A29, A33, A38, A43, A50, A55 en A59 liggen – zoals verwacht – buiten die verkaveling en laten daarom een onverstoord beeld zien.

- 3) De 1850 kaart vertoont een gedetailleerder en interessanter beeld. Enkele van de vrij onverstoorde plekken liggen namelijk in de "beboste" kavels en lijken daarom gespaard te zijn van verstoringen.

- 4) In de kaart van 1901 verschijnt de boerderij. Boringen A07 en A08 (in een bosje achter een asfaltstort ontstaan gedurende recente werkzaamheden) toonden een volledig profiel; boring A09, net iets zuidelijker gelegen, was wel verstoord. A09 blijkt net in een ander kavel te liggen, nabij de vroegere boerderij, en is daarom wel verstoord.

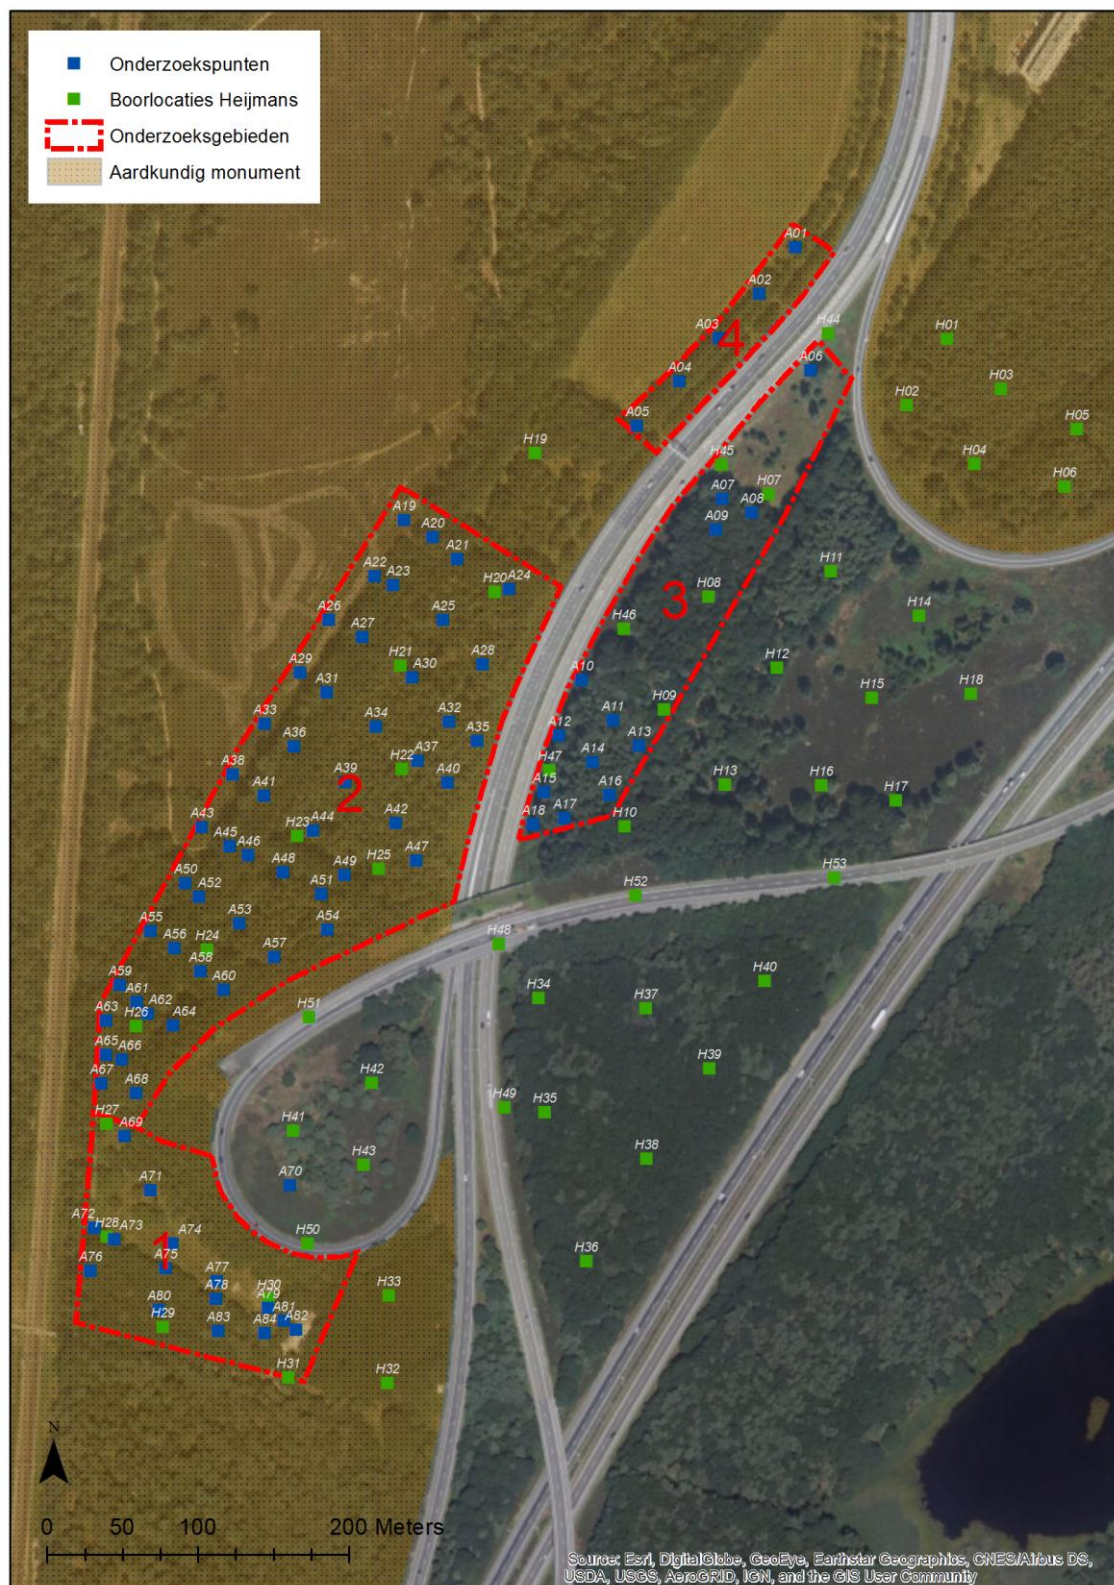
Figuur 4: Locaties van boringen en waarnemingen in wanden, als ook van de boorpunten van Heijmans en subeenheden binnen het plangebied (1, 2, 3 en 4).

Door Heijmans verrichte boringen (voor hun locatie, zie figuur 4 en voor de beschrijvingen appendix 2) sluiten qua aard van de ondergrond zeer goed aan op de gegevens uit Dinoloket en PDOK. Die ondergrond wordt beschreven als zeer fijn, matig siltig zand met af en toe een enigszins grindhoudende laag. Dergelijke lagen zijn kenmerkend voor dekzandpakketten (Allerød, Bølling en laag van Beuningen).

maaswijdte van 40 m, in het veld uitgemeten met meterlint. De boorpunten zijn gemarkeerd en later ingemeten met een DGPS. In figuur 4 worden de locaties van de boorpunten en waarnemingen aan wanden weergegeven, alsook de boorpunten van het bodemonderzoek door Heijmans. Tevens worden de subeenheden aangegeven, als gehanteerd bij de bespreking van de resultaten.

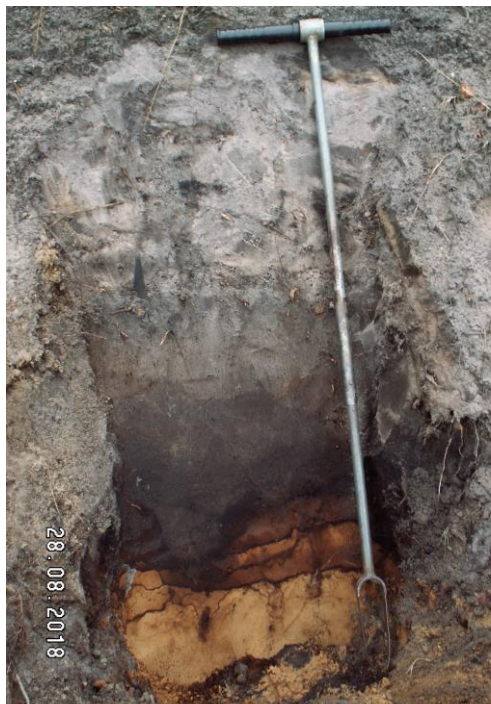
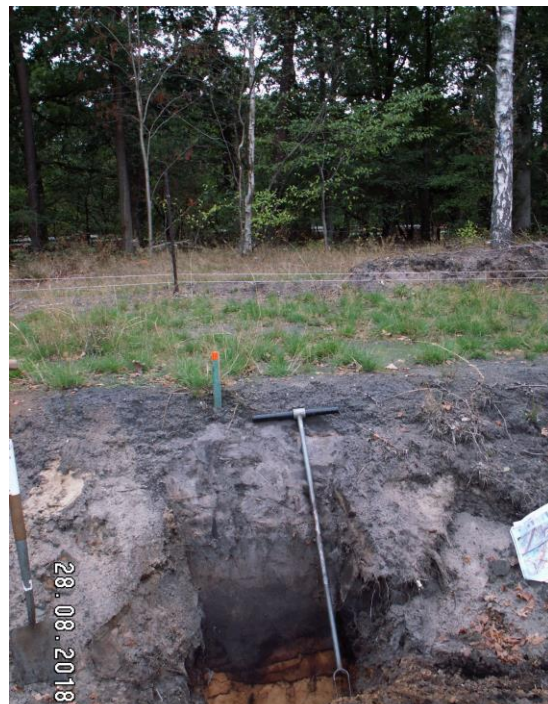
Bodemprofiel

In situ

Overzicht

Figuur 6: Volledige in situ bodem met laag opgebracht bodemmateriaal bij punt A66. De grens tussen opgebracht en in situ materiaal wordt met — aangegeven.

Bij waarnemingspunt A66 komt onder een laag opgebracht materiaal van ca. 60 cm en bestaand uit een mengsel van vooral E horizont materiaal en enig Ah materiaal, een volledig profiel voor. Het gaat bij het opgebrachte materiaal om een langgerekte wal, parallel aan het pad en de greppel, die het tracé aan de westkant begrenzen. De ondergrond is daarbij niet verstoord.

Het profiel (A66) bestaat uit een zwak ontwikkelde dunne Ah over een dikke E horizont. Daaronder een donkere B2h horizont en donkerbruine B2hs horizont, overgaand in een door inspoelingsfibers gekenmerkte B3 horizont. Het is een typische haarpodzolgrond (xeropodzolen) in dekzand met een relatief geringe dikte van het bodemprofiel (ondiep voorkomen van de C horizont). De resultaten van de gloeitest zijn hiernaast zichtbaar (figuur 5) en laten zien dat beneden de B2h horizont ijzer aanwezig is. Het bewijs dat geen sprake is van een veldpodzolgrond (hydropodzol). Ter illustratie is ook van andere B3 horizonten het gloeiresultaat toegevoegd.

De getoonde bodem is karakteristiek voor de elders in boringen aangetroffen volledige in situ bodems, zoals o.a. in de heide in het westelijk deel van subgebied 2.

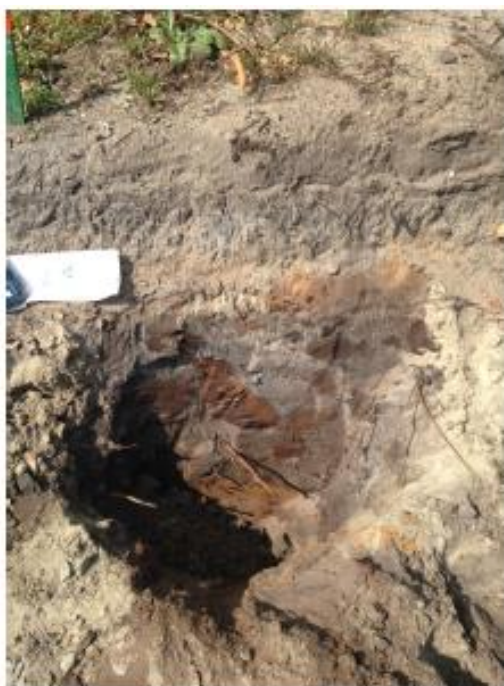
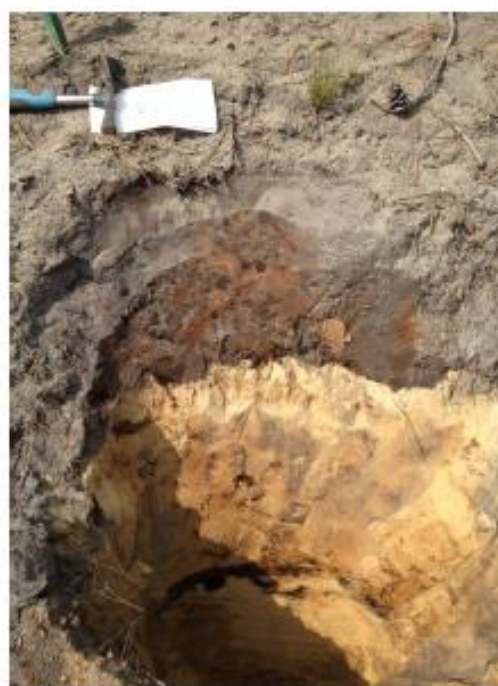
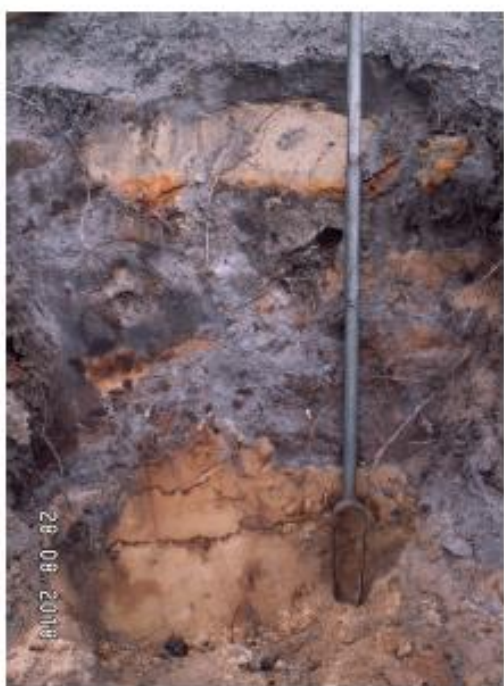
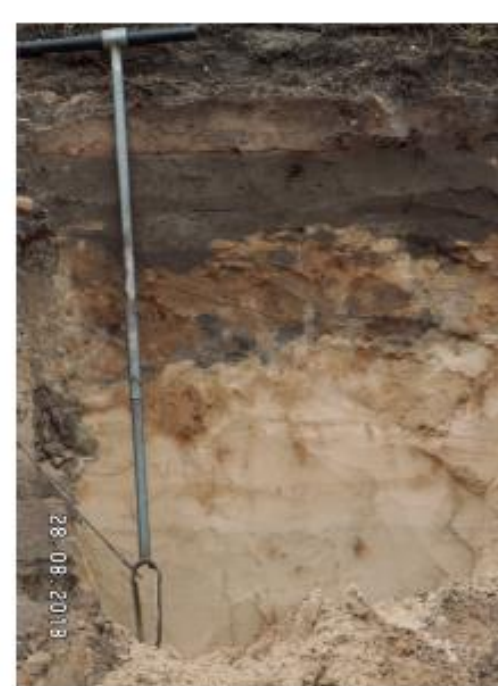
**Figuur 7:** a) A60 (linksboven); b) A54 (rechtsboven; c) A64 (linksonder; d) A70 (rechtsonder).

In de figuren 7 en 8 worden voorbeelden gegeven van diverse verstoorde profielen en opgebrachte materialen. In fig 7a (punt A60) is op de B3 een menglaag aanwezig, bestaand uit grote brokken B2 en E. Daarop ligt een dikke laag uit voormalige E-horizont bestaand humeus zand, met een beginnende podzol (herkenbare E en lichte Bh). Bij A54 (fig. 7b) is van de oorspronkelijke bodem slechts de B3/C bewaard. Er op ligt een dominant uit B3 materiaal bestaande laag met enig E materiaal, met als grens een dunne laag met donkere, zeer humeuze brokken. Op die B3-achtige laag weer een uit B2 en enig E materiaal bestaande laag. Het geheel wordt afgedekt met dezelfde bovengrond als in A60.

In fig. 7c (punt A64) ligt een sterk verrommelde laag bestaande uit B2, E en enig B3 materiaal op een in situ B3. Bijzonder is dat op deze rommellaag een laag uit C materiaal bestaand zand ligt, met op het grensvlak een zwaar ijzerpantser (zogenaamde placic horizon). Deze moet ontstaan zijn na de ‘verrommeling’, maar voor de vorming van de dikke Ap horizont die deze laag weer bedekt. In fig. 7d (bij A70) is een vergelijkbare Ap horizont en daaronder een dun ijzerpantser te zien. Die liggen hier op een dikke Ah/Ap horizont, op een door brokken B2 gekenmerkte menglaag en die weer op C-materiaal. Van de oorspronkelijke podzol is hier zeer weinig bewaard.

In de profielen 7a-7d zijn nog redelijke delen van de oorspronkelijke podzol bewaard, hetzij als rest van het in situ profiel, dan wel als brokken in de menglaag. Bij de bodems in fig. 8 is de verstoring extremer, in dit geval neerkomend op een volledige ‘onthoofding’. Van de podzol is weinig tot niets meer over en in de bovenliggende rommellaag komen nog maar weinig brokken van podzolhorizonten voor. Wel is de Ah/Ap horizont hier goed ontwikkeld en deze bevat veel resten van baksteen en ander met mest meekomend afval.

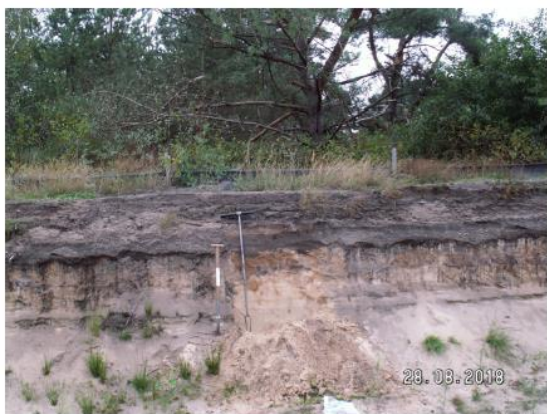
Figuur 8: Wand bij A70 en profiel

Een overzicht van een wand bij A70 wordt gegeven in fig. 8a; een profiel met vrijwel alleen C materiaal en een paar brokken Bh in profiel 8b. Dit profiel illustreert dat de verstoring zich niet beperkt tot ‘verrommeling’ van het podzolprofiel, maar ook gepaard ging met complete verwijdering van bodemmateriaal, gevolgd door opbrengen van ander materiaal. Dit laatste blijkt ook uit het in een aantal gevallen voorkomen van een meer dan 1 meter dikke verstoorde laag, die voor een belangrijk deel uit E materiaal bestaat. In dergelijke situaties moet het materiaal van elders zijn aangevoerd (de oorspronkelijke bodem bestond maar zeer ten dele uit E materiaal).

- De oorspronkelijk bodem bestaat uit een duidelijke haarpodzol met goed ontwikkelde Bs.
- Deze bodem kan zijn verstoord, waarbij de verstoorde laag uit een mengsel van brokken van de oorspronkelijke bodem bestaat, die qua samenstelling redelijk overeen komen met de samenstelling van die oorspronkelijke bovengrond.
- Echter, vaak is de grond duidelijk afgegraven en daarna opgehoogd met van elders afkomstig bodemmateriaal (bijv. bij 8a).

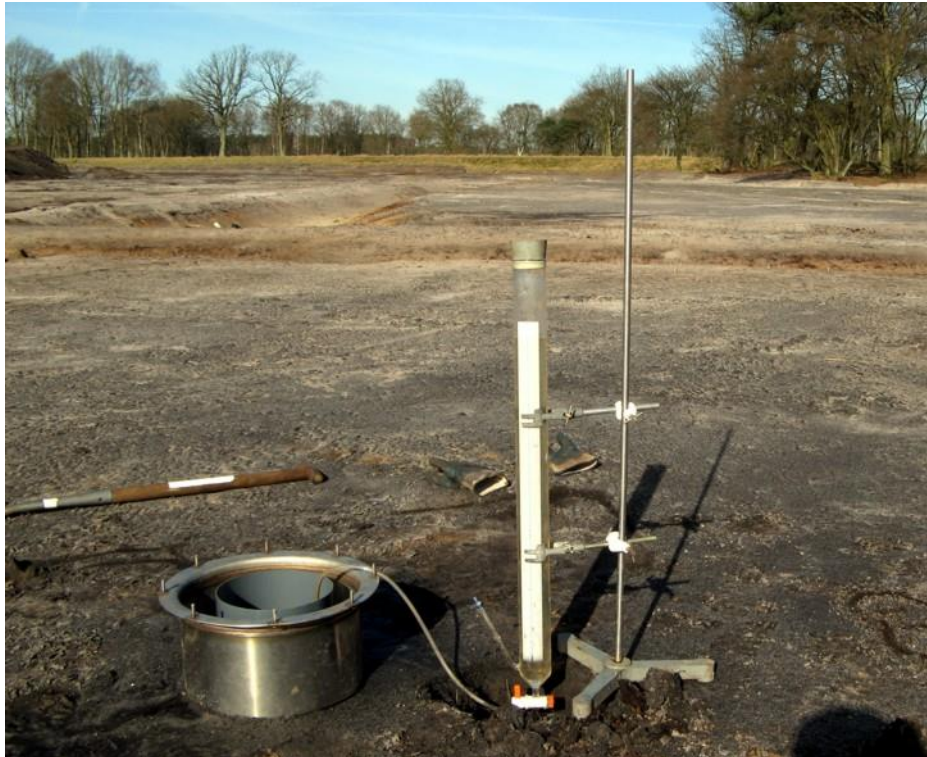
Een zeer gangbare veldmethode is de zogenaamde dubbele ringinfiltrometer bepaling. Deze ringinfiltrometer bestaat uit een tweetal open metalen cilinders die op de bodem worden geplaatst. De metalen ringen worden met de onderkant voorzichtig in het bodemoppervlak van het te meten substraat gedrukt (bijvoorbeeld een podzol-B), terwijl de bovenkant van de ring open blijft. In de binnenste ring wordt water aangevoerd tot een constante hoogte via een Mariott systeem; meestal is dit enkele centimeters water. Het water infiltreert in de bodem en tegelijkertijd waarborgt het Mariott water aanvoersysteem dat de waterhoogte in de binnenste ring constant blijft. Tegelijkertijd wordt de volumestroom water die infiltreert gemeten uit de hoeveelheid water die infiltreert over de tijd van de proef nadat de infiltratiesnelheid constant geworden is. De infiltratiesnelheid kan worden geregistreerd als een volume infiltrerend water/tijd. De meetopstelling is weergegeven in figuur 1.

Figuur 1: Proef opzet met dubbele ringinfiltrometer opstelling (links) met de Mariottbuis (rechts)

De buitenste ring wordt eveneens ten dele gevuld met water, dat ook infiltreert. Dit water beperkt het zijdelings wegstromen van water in de binnenste ring tot een verwaarloosbare hoeveelheid, waardoor de infiltratie in de binnenste ring (bijna) verticaal verloopt en inderdaad een goede benadering voor de  $K_{sat}$  vormt. Fouten in deze bepaling nemen toe wanneer bijv. een goed doorlatende laag op een slecht doorlatende ligt en de ringen niet tot in de slecht doorlatende laag zijn gedrukt. In dat geval treedt wel degelijk enige zijdelingse wegvloeiing (lekkage) op, waardoor te hoge  $K_{sat}$  waarden worden gemeten. Gemeten parameters zijn: waterhoogte in de binnenste ring, tijdsduur, infiltratiehoeveelheid en snelheid. Hieruit is de verzadigde doorlatendheid berekend.
