## Doorlatende verharding

### Proefvakken op parkeerplaats bij noodschool 3T, resultaten van 1 jaar monitoring

Datum  
16 december 2004

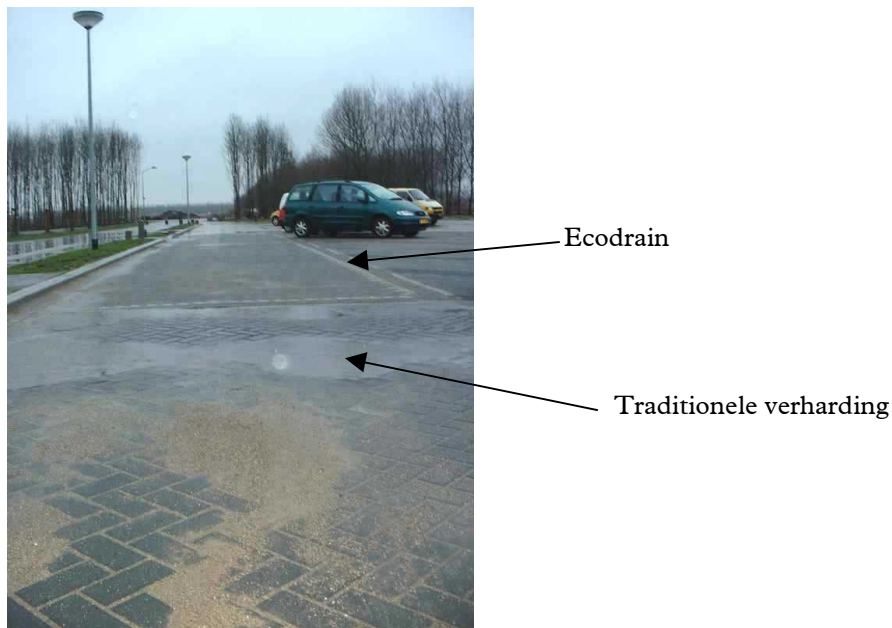
Vlak na aanleg is de doorlatendheid van alle doorlatende proefvakken zeer goed. Tijdens hevige regenval blijft het oppervlak goed droog. Hierbij zien de oppervlakken van de poreuze stenen (Ecodrain) er het droogste uit (zie foto 1 bijlage IV).

*Figuur 1 Functioneren bij hevige regenval, let op nat voetpad aan linkerkant*

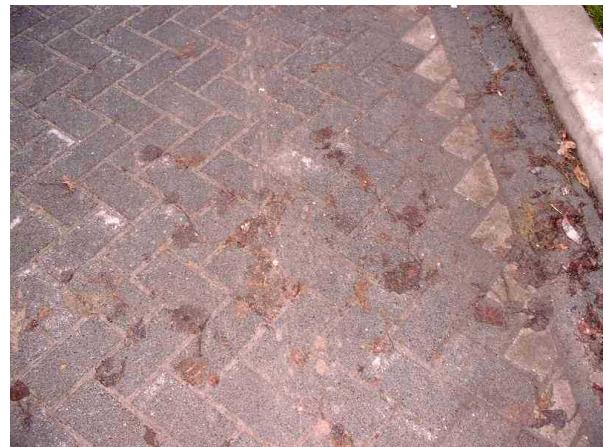
Bij de Ecodrain stenen is het water sneller weg dan bij de Aquaflow stenen. Een deel van de 'poriën' van Ecodrain functioneert nog steeds. Het grootste deel van het water verdwijnt echter in de voegen bij Ecodrain.

Voor zowel Aquaflow als Ecodrain geldt dat de veel gebruikte stukken beter functioneren dan de minder vaak gebruikte stukken. Ecodrain lijkt hierbij gevoelig voor mosgroei.

*Figuur 3 Dichtslibbing Ecodrain*

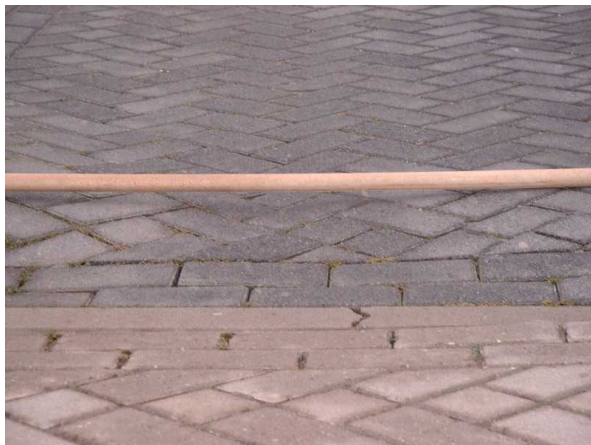
| Nr. | Proefvak | parkeerplaats | Rijweg |
|---|---|---|---|
| – | Traditionele verharding | Weinig spoorvorming | Spoorvorming |

*Figuur 5 Spoorvorming traditionele verharding rijweg*

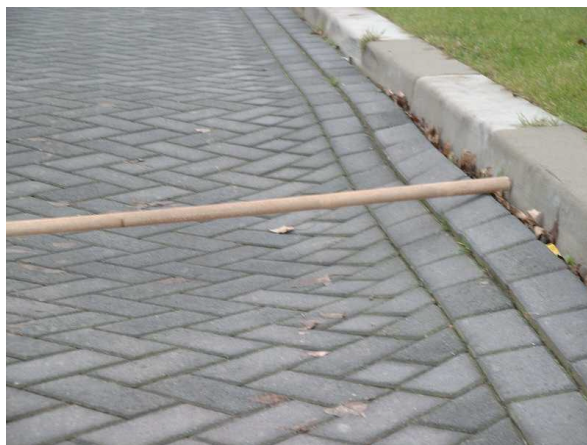
| Nr. | Proefvak | parkeerplaats | Rijweg |
|---|---|---|---|
| 5 | Traditioneel vak | Weinig spoorvorming | Extreme spoorvorming, dit deel bevindt zich echter aan het begin van de bocht, hier begint de bus zijn draai |

*Figuur 6 Spoorvorming traditionele verharding vlak voor bocht*

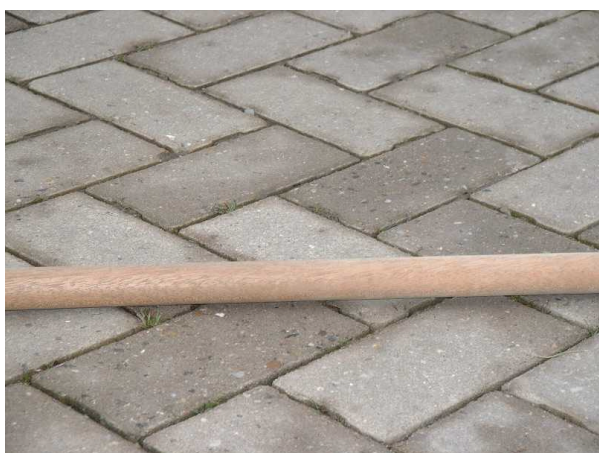
| Nr. | Proefvak | parkeerplaats | Rijweg |
|---|---|---|---|
| 1 | 100% Aquaflow | Geen spoorvorming | Geen spoorvorming |

*Figuur 7 Geen spoorvorming Aquaflow rijweg*

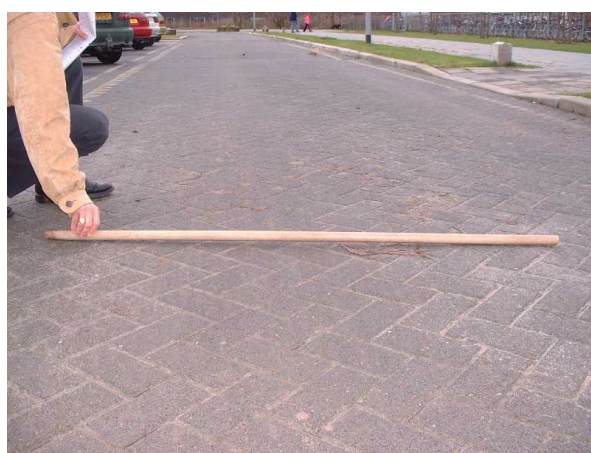
| Nr. | Proefvak | parkeerplaats | Rijweg |
|---|---|---|---|
| 3 | Ecodrain met 40 cm fundering | Geen spoorvorming | Lichte spoorvorming |

*Figuur 8 Lichte spoorvorming rijweg Ecodrain 40 cm fundering*

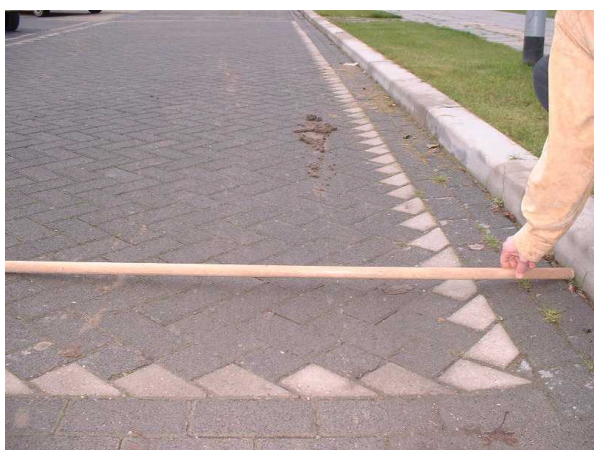
| Nr. | Proefvak | parkeerplaats | Rijweg |
|---|---|---|---|
| 4 | Ecodrain met 25 cm fundering | Geen spoorvorming | Spoorvorming |

*Figuur 9 Spoorvorming rijweg Ecodrain 25 cm fundering*

Een dunnere funderingslaag dan 40 cm wordt echter afgeraden i.v.m. verzakking.
