## RAAK GROENBLAUWE OPLOSSINGEN

### Wadi United Care Products

| Plaats: | Groningen |
| Locatie: | Bremenweg 5 |

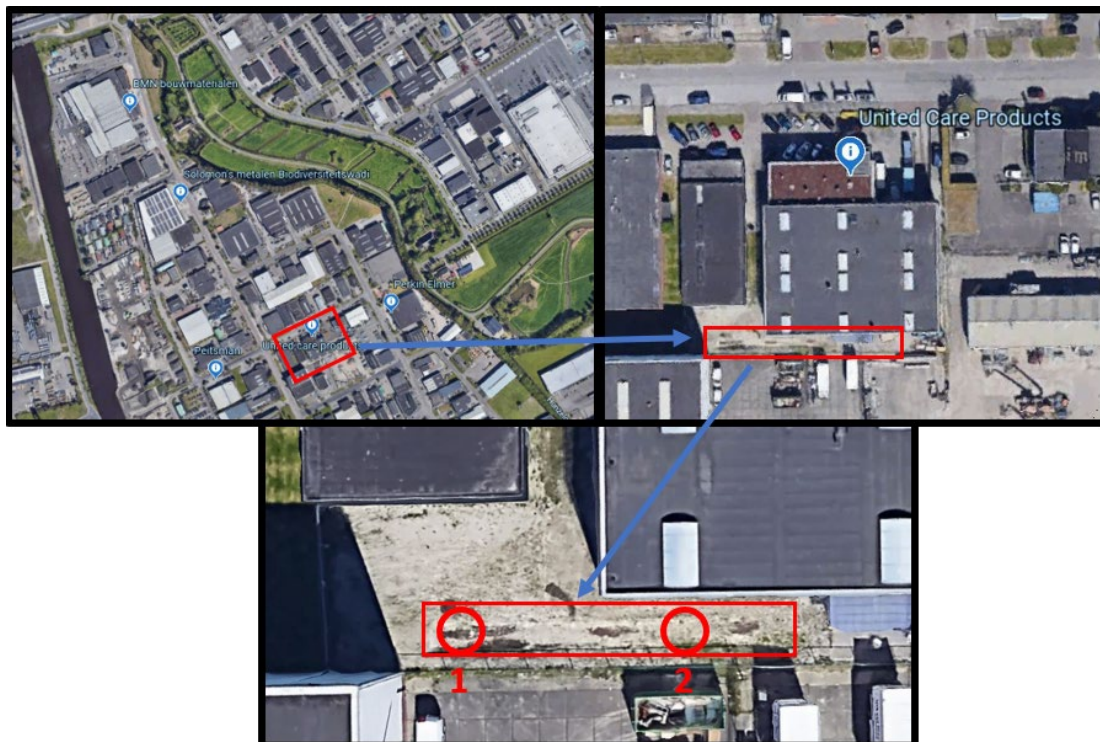
Methode:  
Opzet meting:

Full-scale infiltratietest  
Volledig vullen van de wadi zonder afdamming. Diver 1 bleek bij uitlezen defect. Gegevens zijn van diver 2 (zie situatie hieronder)

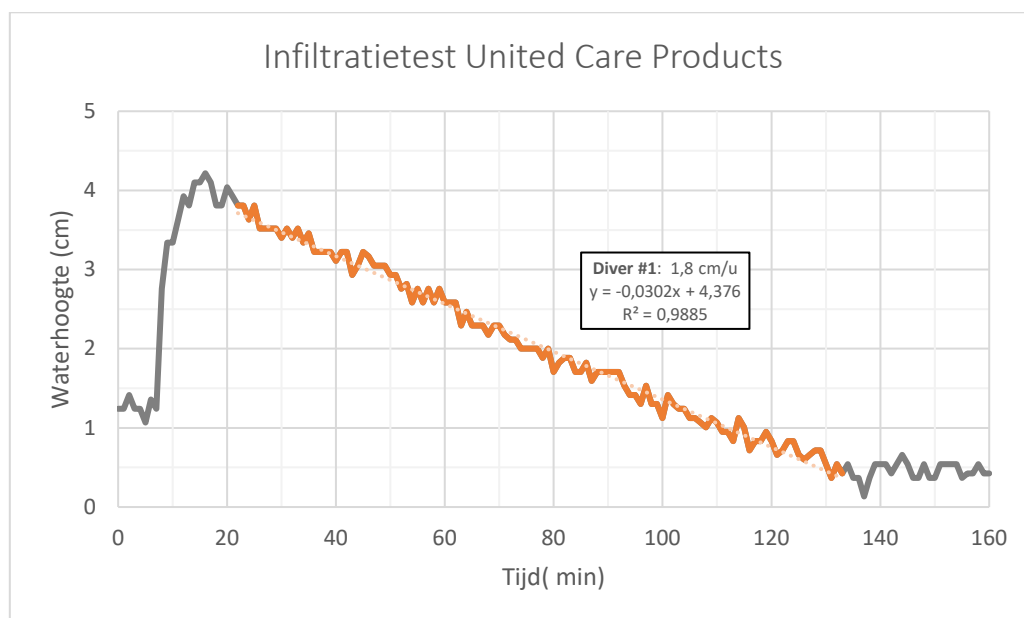
Ruwe data in apart Excel-document. Infiltratiegrafiek hieronder

Gem. infiltratiecapaciteit:  
Voldoening richtlijnen?  
Kenmerken:

1,8 cm/u  
Ja, is binnen 48 uur leeg (= 0,625 cm/u bij 30 cm water)  
Gestage infiltratie vanaf begin van de metingen.

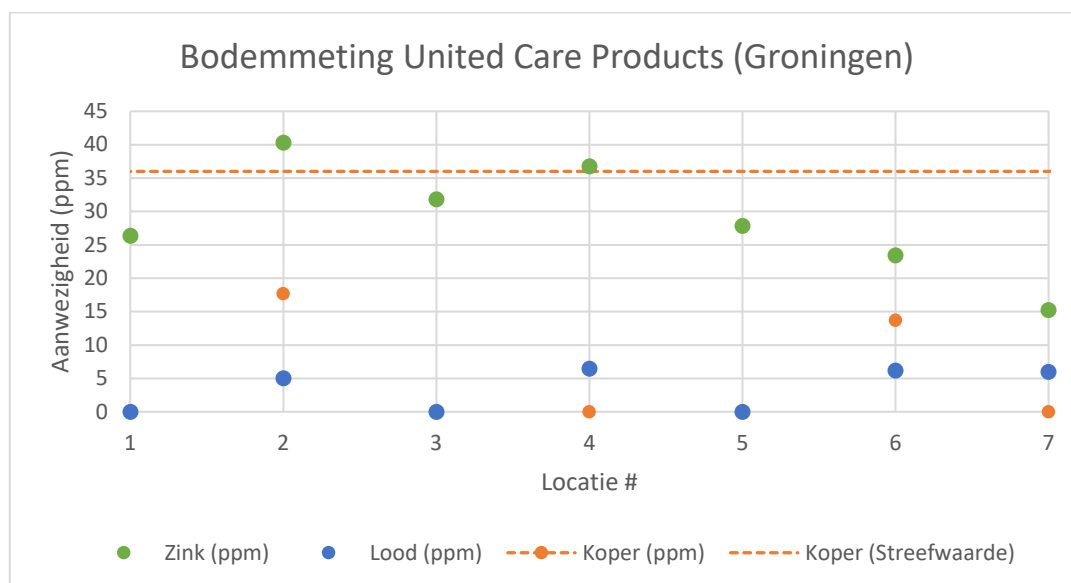
Datum meting: 26-05-2021  
Methode: XRF-Scanner  
Data: De tabel en grafiek hieronder laten de gevonden concentraties van zink, koper en lood zien ten opzichte van de streef- en interventiewaarden. Er zijn geen GPS-gegevens gekoppeld aan de metingen.

Conclusie: In de XRF-metingen zijn geen waarden gevonden die grensoverschrijdend zijn. Er zijn geen interventies nodig.
