## RAAK GROENBLAUWE OPLOSSINGEN

### Wadi Homerusstraat

### INFILTRATIE TEST

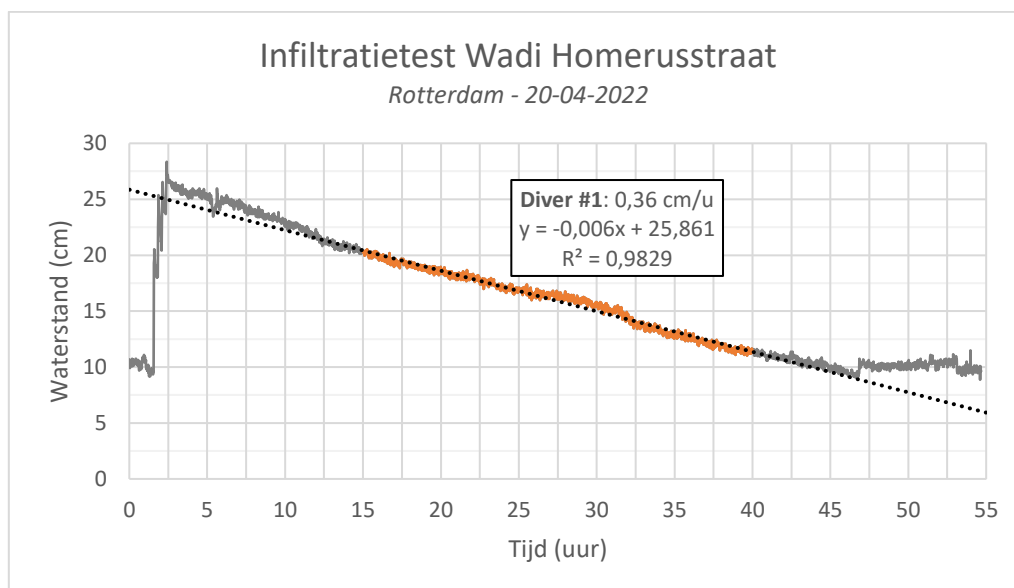
Datum meting: 20-04-2022 06:00 tot 22-04-2022 12:40  
 Methode: Full-scale infiltratietest  
 Opzet meting: De diver heeft een aantal dagen in de wadi gelegen. Er is 1 diver gebruikt.  
 Omstandigheden: Geen bijzondere omstandigheden  
 Data: Ruwe data in apart Excel-document. Infiltratiegrafiek hieronder

Gem. infiltratiecapaciteit: 0,4 cm/u  
 Voldoening richtlijnen? Nee, is niet binnen 48 uur leeg (= 0,625 cm/u voor 30 cm water)  
 Kenmerken: De infiltratiegrafiek laat een normaal verloop zien. De vermoedelijke reden dat de infiltratiecapaciteit lager ligt dan de richtlijnen is vanwege de klei ondergrond. Advies is om naar mogelijkheden voor grondverbetering te kijken.

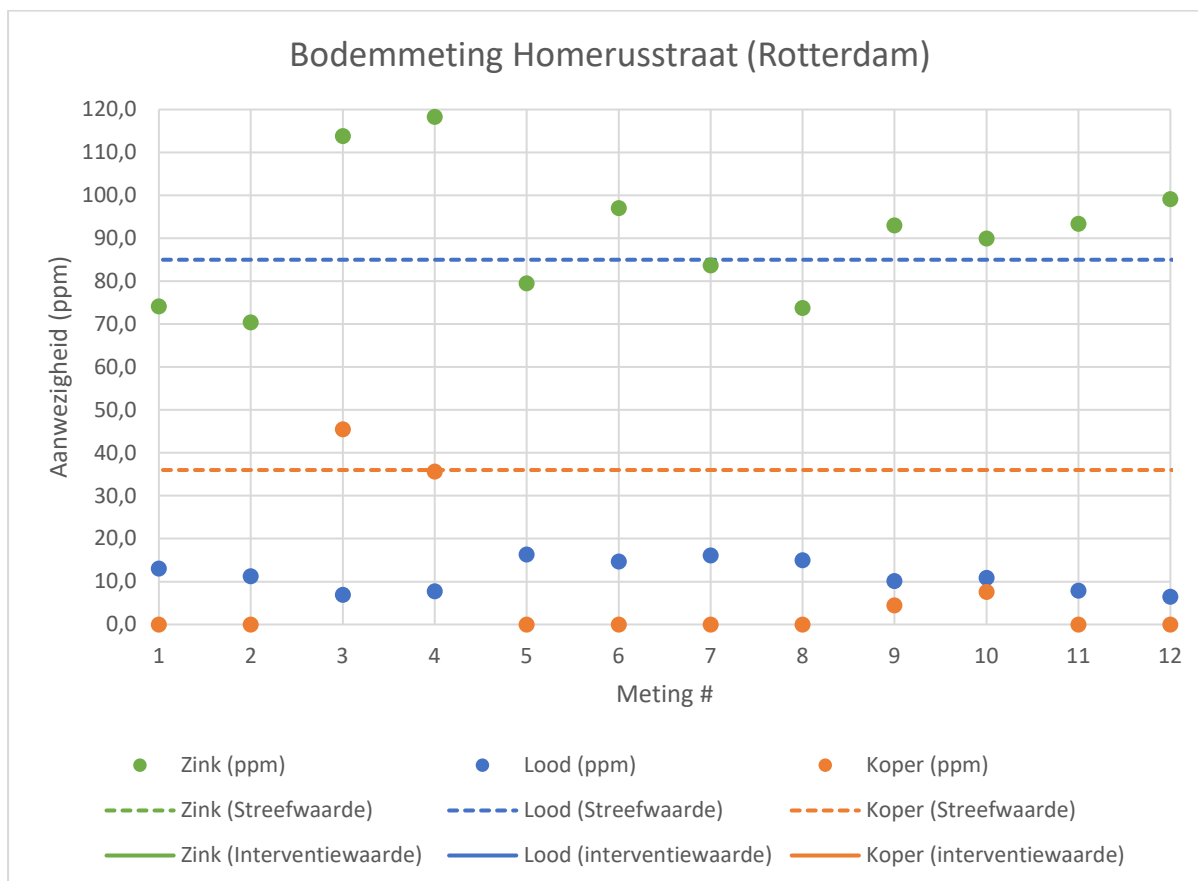
Datum meting: 08-06-2022  
 Methode: XRF-scanner  
 Data: De tabel en grafiek hieronder laten de gevonden concentraties van zink, koper en lood zien ten opzichte van de streef- en interventiewaarden.

**Conclusie:** In de wadi aan de Homerusstraat is slechts op één meetpunt een verhoogde concentratie koper gevonden. Er is daarom geen aanleiding voor direct ingrijpen.
