Projectcode: 412547

Projectnaam: Romeinen in de leemkuil speeltuin de L

### Infiltratieproef ring infiltrometer

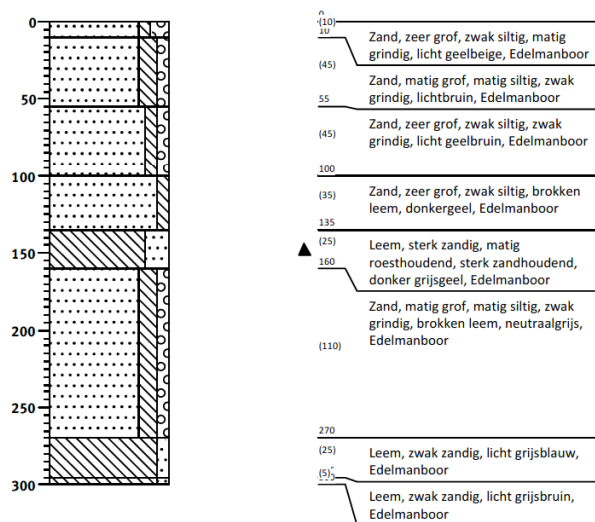
**Boring: 001**

Datum: 17-10-2016 X: 0,00  
 Boormeester: Pieter Spronsen van Y: 0,00

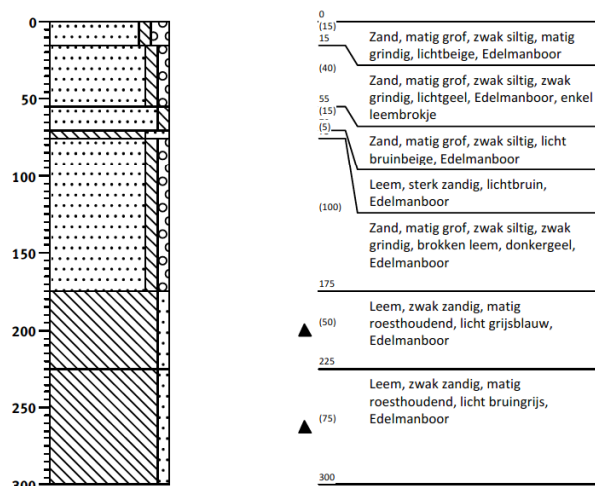
**Boring: 002**

Datum: 17-10-2016 X: 0,00  
 Boormeester: Pieter Spronsen van Y: 0,00

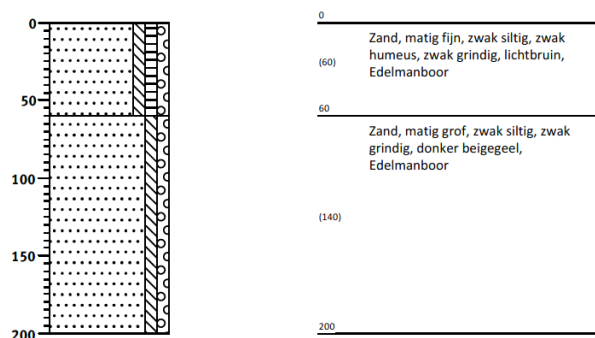
**Boring: 003**

Datum: 17-10-2016 X: 0,00  
 Boormeester: Pieter Spronsen van Y: 0,00

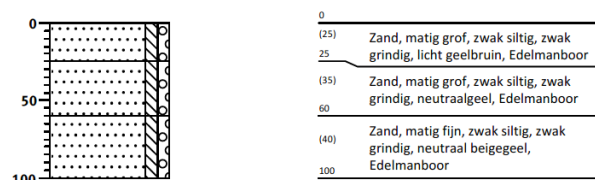
**Boring: 004**

Datum: 17-10-2016 X: 0,00  
 Boormeester: Pieter Spronsen van Y: 0,00

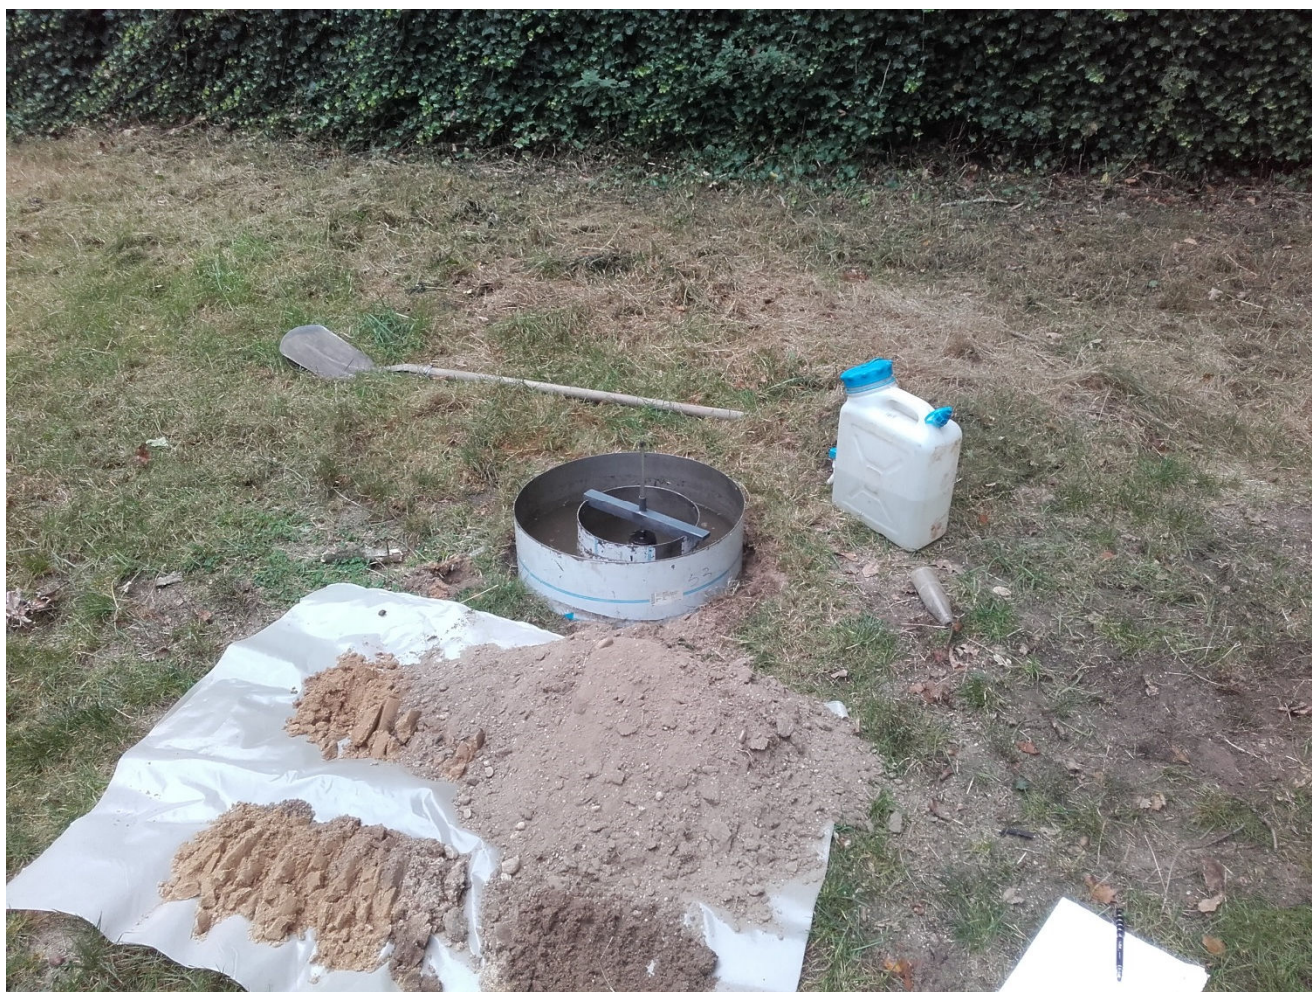
Dubbele ringinfiltratie meting.

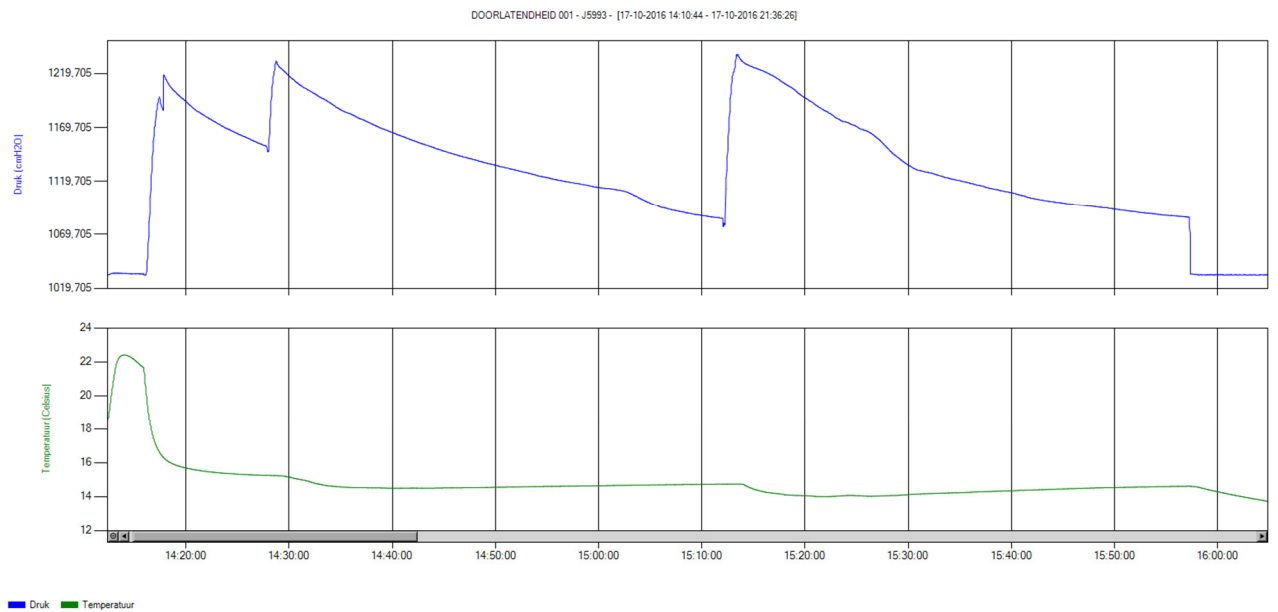
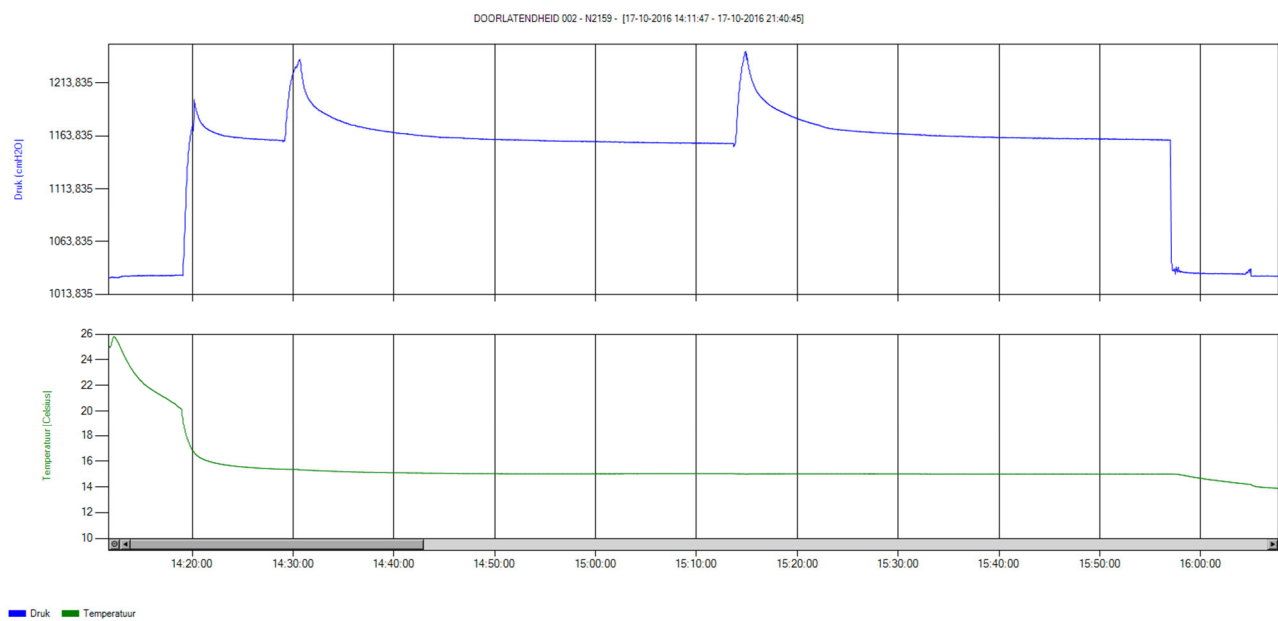
Doorlatendheid testen boring 1 en 2.

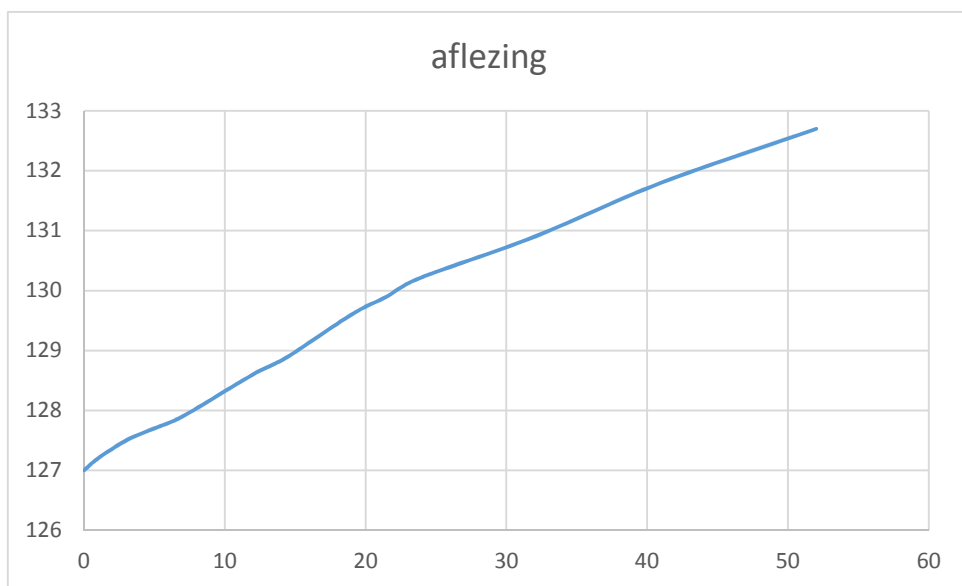
## Boring 3 Meet gegevens.

boring 003
