| <b>Volledige rapportage</b> | <b>R001-1286628FMS-V01</b> |

## Factsheet inventarisatie wadi

| Eigenschappen groene berging | |
|---|---|
| Naam | Dilgt Hemmen |
| Adres | Hemmenlaan 1, 9751 NS, Haren |

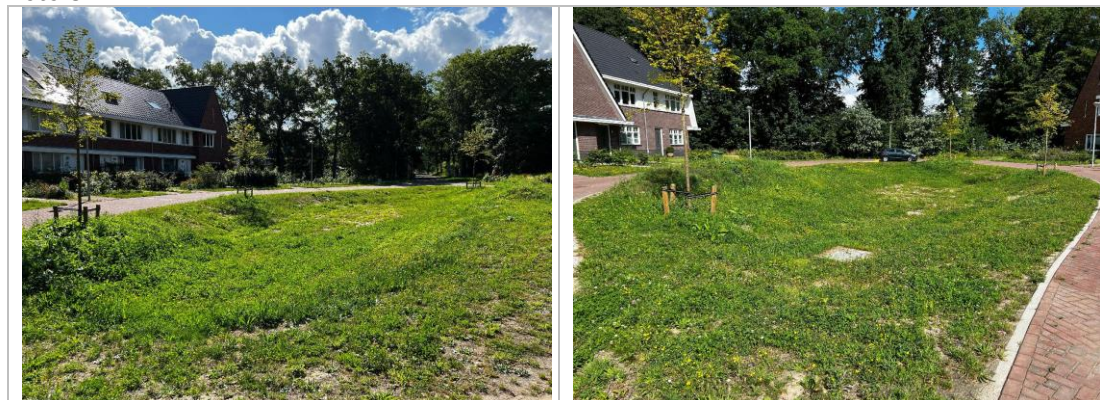
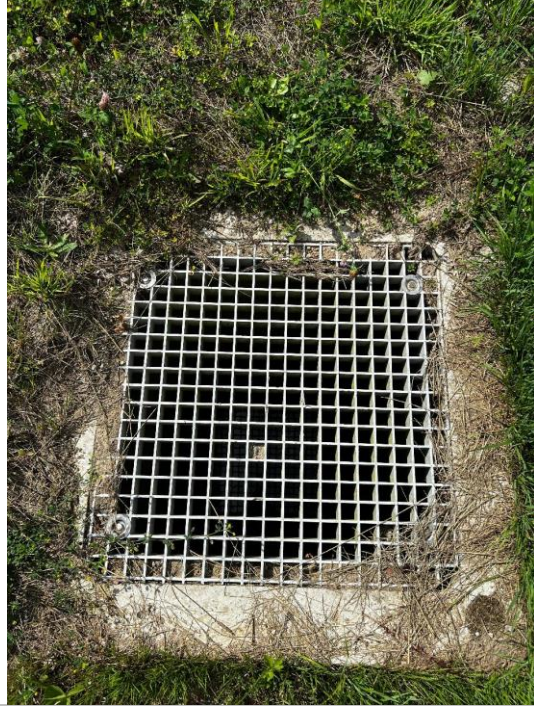
### Foto's

| Eigenschappen groene berging | |
|---|---|
| Conditie begroeiing | Gehele groene berging heeft kale plekken |
| Onderhoudstoestand | Matig hoge begroeiing |

| Overige opmerkingen | Kale plekken aanwezig door recente aanleg. Gras moet nog groeien |

| Belangrijkste bevindingen | Door recente aanleg en geen bijzonderheden geconstateerd zijn onderzoeken niet direct nodig, wel is geadviseerd om dit om de 5 jaar na aanleg te doen |
| Aanbevelingen vervolgonderzoek | Voorlopig geen |

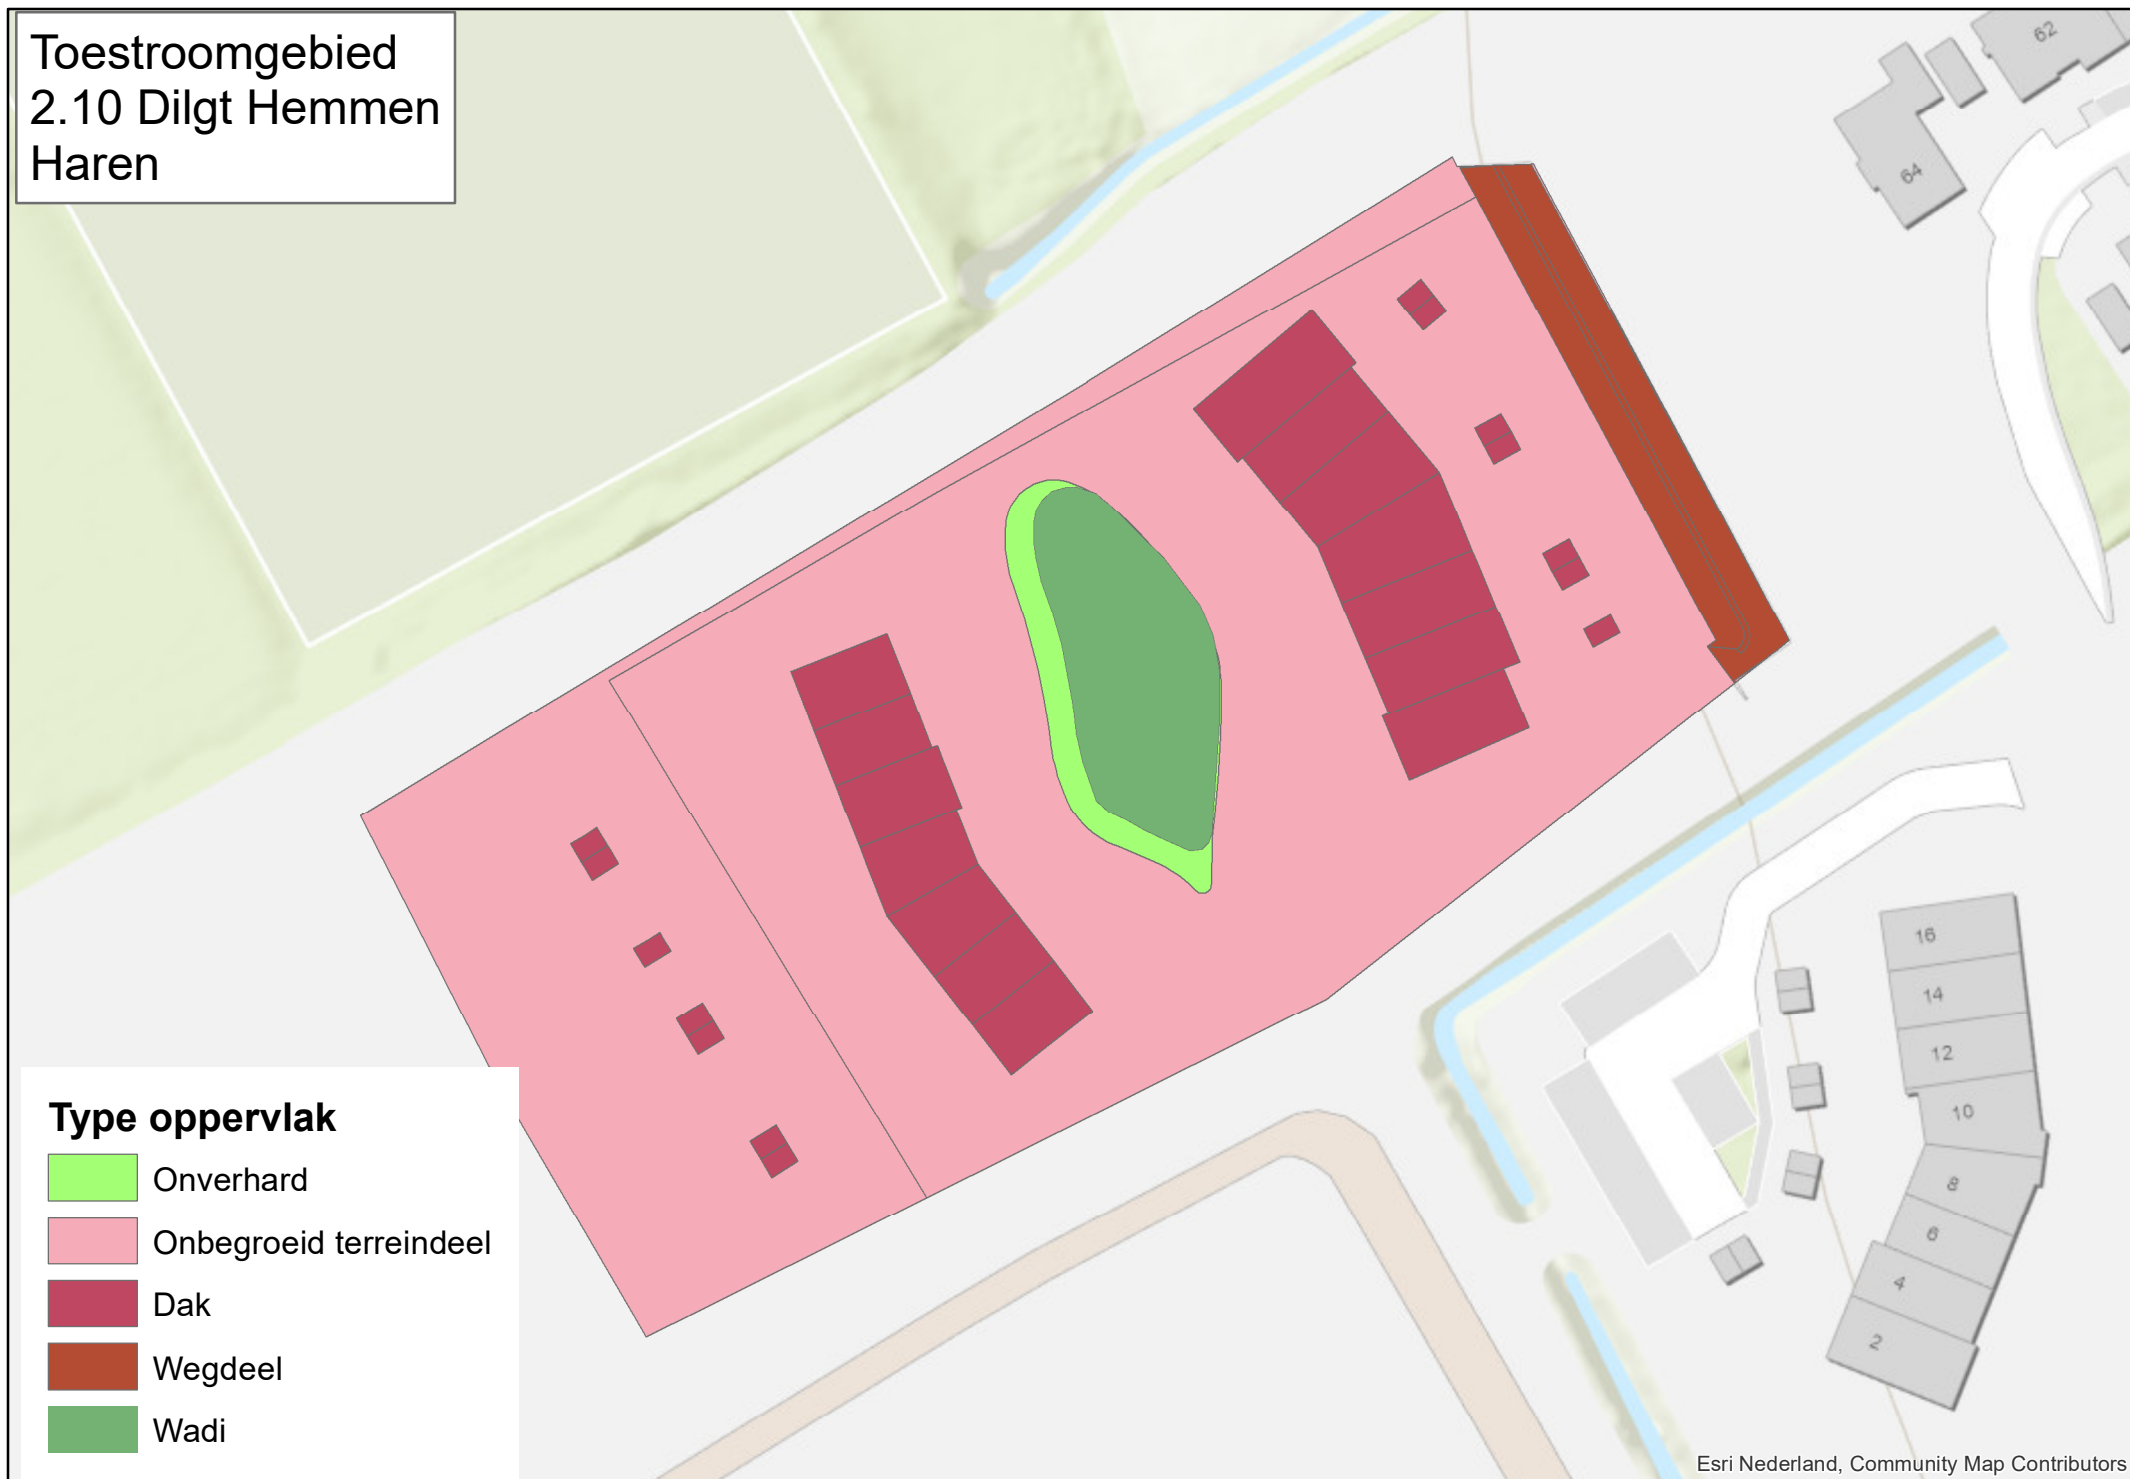
Toestroomgebied  
2.10 Dilgt Hemmen  
Haren

| Eigenschappen groene berging | |
|---|---|
| BGT-toestroomgebied (soorten BGT binnen toestroomgebied) | Wegen (348 m <sup>2</sup> ), dak (1.152 m <sup>2</sup> ), onbegroeid terrein (5.911 m <sup>2</sup> ) |
