## RAAK GROENBLAUWE OPLOSSINGEN

### Wadi Leghorn

| Plaats: | Meppel |
| Locatie: | Leghorn (#3) |

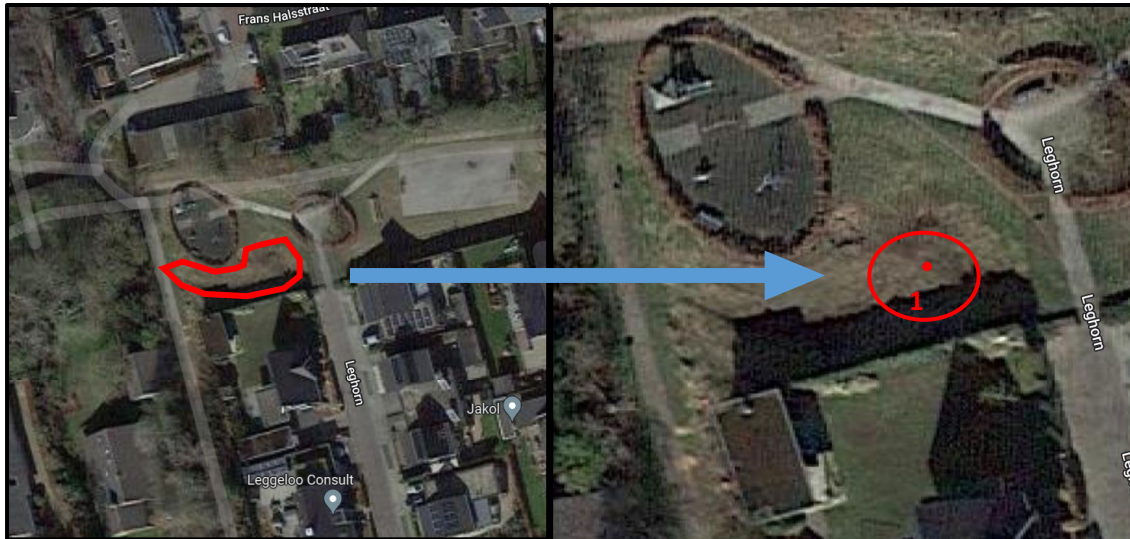
| Opzet meting: | Wadi hoefde door reliëf niet te worden afgedamd en bleef in het diepere deel liggen. 1 Diver gebruikt voor metingen. |
| Omstandigheden: | Het regende tijdens de metingen, wat invloed kan hebben op de gemeten infiltratiecapaciteit. |
