# Proef met doorlatende verharding in Almere

Door het aanleggen van enkele proefvakken op een parkeerplaats is het functioneren van waterdoorlatende verharding in Almere onderzocht. De resultaten zijn veelbelovend, al wordt het nu eigenlijk pas echt interessant: de beheerfase is aangebroken.

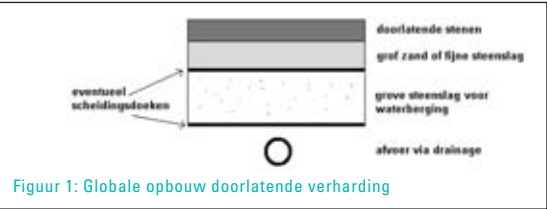
Figuur 1: Globale opbouw doorlatende verharding

Een bijkomend voordeel van waterdoorlatende verharding is dat het geen extra ruimtebeslag heeft. Als proef zijn op een parkeerplaats in Almere vier proefvakken met doorlatende verharding aangelegd. De globale opbouw van de proefvakken waterdoorlatende verharding is weergegeven in figuur 1. Naast de doorlaten-

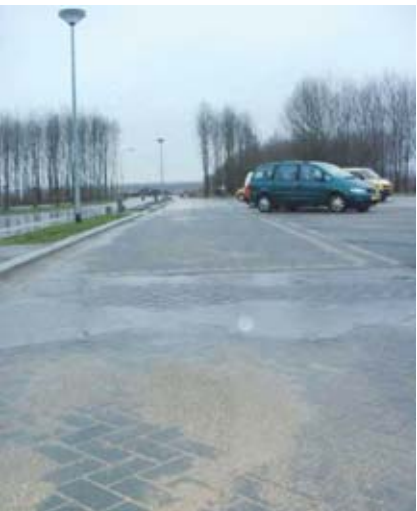
Figuur 2: Traditionele verharding en doorlatende verharding tijdens regenval

Na ongeveer een jaar was de doorlatendheid nog ruim voldoende, ook al waaide er veel zand over van een nabijgelegen bouwplaats. Tijdens regenbuien bleef de doorlatende verharding opvallend droog ten opzichte van gewone verharding (zie figuur 2). Op de delen van de parkeerplaats die frequent gebruikt werden, was geen last van onkruidgroei, op stukken die wat minder vaak gebruikt worden, ontstond wat mosgroei. Dit gaf geen grote problemen met de doorlatendheid.

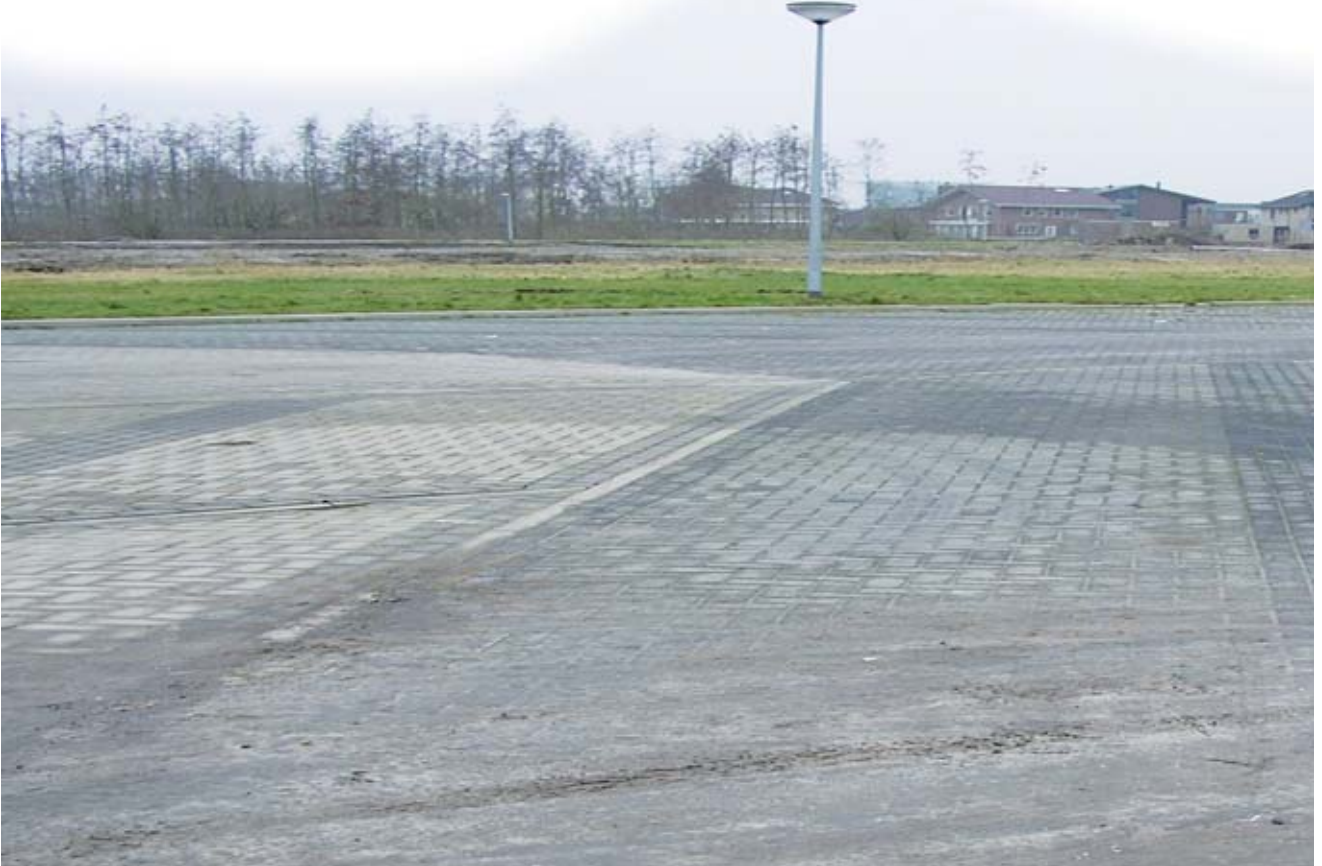
Figuur 3: Dichtgeslibde doorlatende verharding

plaats heen, hierdoor is de verharding met name op de rijstroken erg dichtgeslibd (zie figuur 3). Tijdens regen kan het water alleen nog infiltreren in de doorlatende parkeerplaatsen. Wanneer de werkzaamheden aan de groenstrook klaar zijn zal de verharding worden gereinigd met een speciale veeg-zuigwagen voor doorlatende verharding.
