## RAAK GROENBLAUWE OPLOSSINGEN

### Wadi Zenostraat

### INFILTRATIETEST

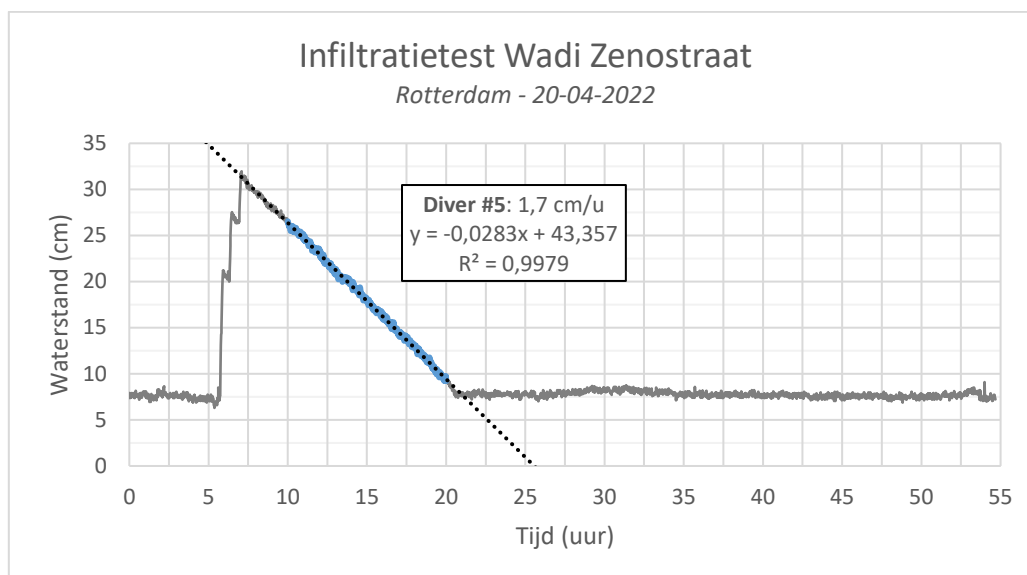
Datum meting: 20-04-2022 06:00 tot 22-04-2022 12:40  
Methode: Full-scale infiltratietest  
Opzet meting: De diver heeft een aantal dagen in de wadi gelegen. Er is 1 diver gebruikt.  
Omstandigheden: Geen bijzondere omstandigheden  
Data: Ruwe data in apart Excel-document. Infiltratiegrafiek hieronder

Gem. infiltratiecapaciteit: 1,7 cm/u  
Voldoening richtlijnen? Ja, is binnen 48 uur leeg (= 0,625 cm/u voor 30 cm water)  
Kenmerken: De infiltratiegrafiek laat een normaal verloop zien.

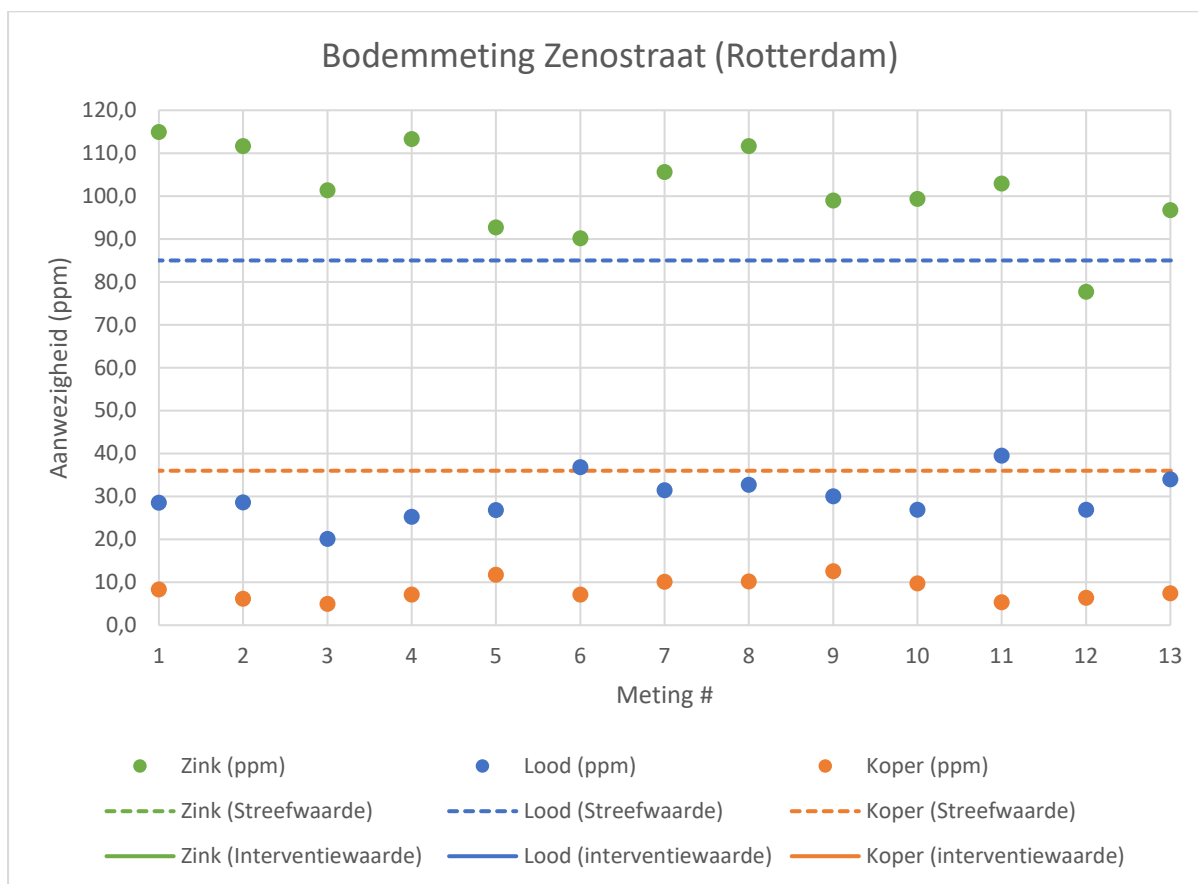
Datum meting: 08-06-2022  
Methode: XRF-scanner  
Data: De tabel en grafiek hieronder laten de gevonden concentraties van zink, koper en lood zien ten opzichte van de streef- en interventiewaarden.

**Conclusie:** Er zijn in de wadi aan de Zenostraat geen verhoogde concentraties van koper, lood of zink gevonden.
